## **II-167 - DIAGNÓSTICO DE REDES COLETORAS DE ESGOTO UTILIZANDO O SISTEMA DE INFORMAÇÕES GEOGRÁFICAS - SIGs (ESTUDO DE CASO)**

### **RESUMO**

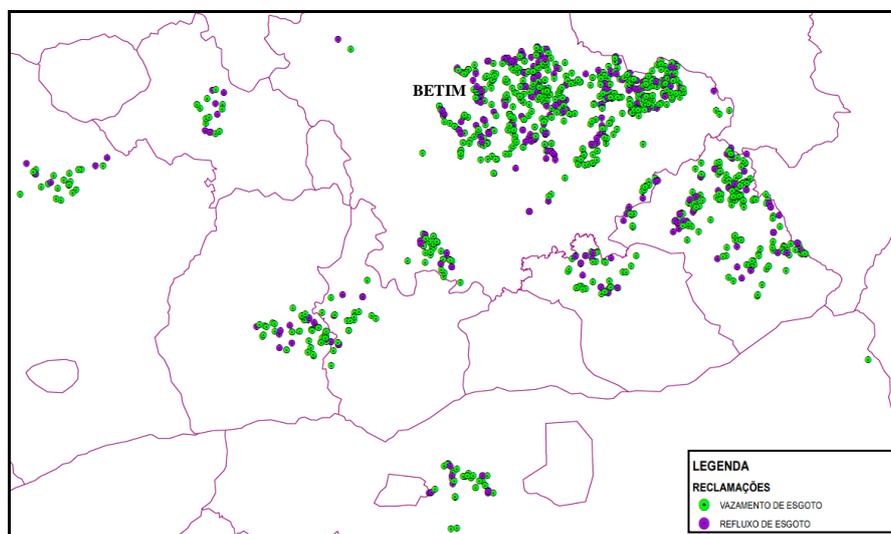
Mapa 1 - Mapeamento dos pontos de vazamentos e refluxos em Municípios no âmbito da GRMS. Fonte: ArcGIS.

Inicialmente, foram mapeadas as Ordens de Serviços de refluxos e vazamentos de esgoto executadas (Códigos 326 e 315 no SICOM – Sistema de Informações Comerciais, respectivamente) nas cidades que operam esgoto, no âmbito da Gerência Metropolitana Sul, utilizando o ArcGIS, conforme Mapa 1:

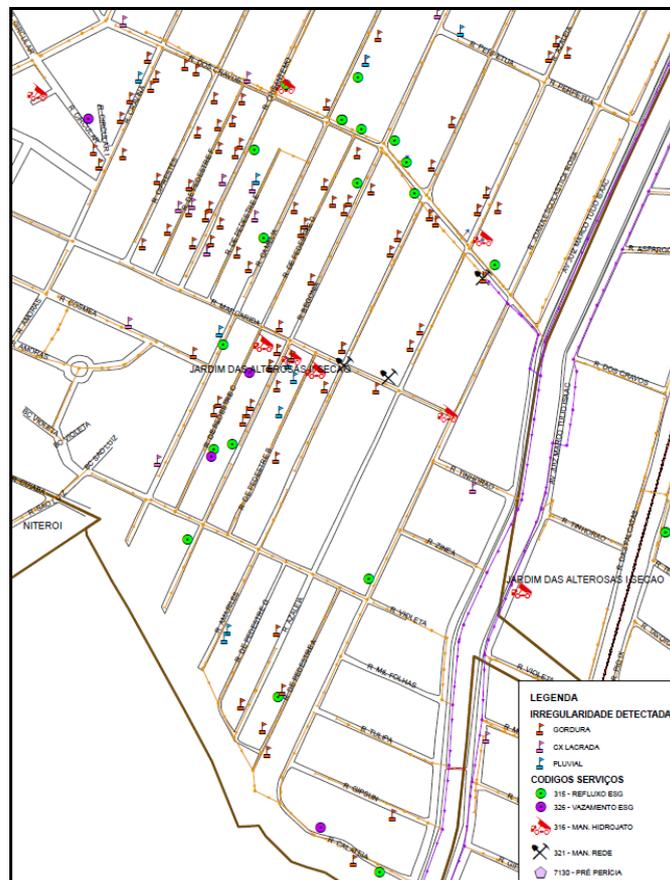
Mapa 4 - Mapa dos resultados de vistorias realizadas e cruzamento das informações. Fonte: ArcGIS

Através do formulário online, foi possível importar as informações de irregularidades detectadas “in loco” para o ArcGIS, onde foram analisadas e comparadas com as Ordens de Serviços de manutenção já executadas na região, como lavagens de caminhão hidro jato e manutenções nas redes (Mapa 4).

Importante ressaltar que, após o mapeamento foram programados os serviços de filmagem dos pontos críticos de extravasamentos das redes coletoras de esgoto para reconhecimento da situação real desse ativo.

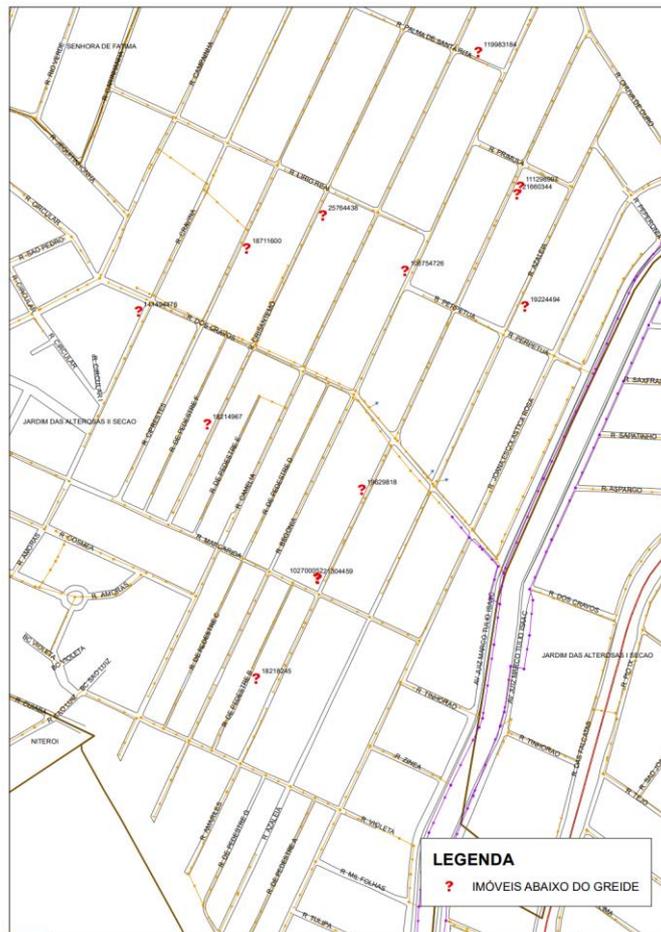
Mapa 5 - -- Imóveis com impossibilidade técnica de esgotamento por gravidade. Fonte: ArcGIS

Também foram mapeados os imóveis com impossibilidade técnica de esgotamento por gravidade (Mapa 5) na área de abrangência do estudo.

Tratando-se dos imóveis localizados abaixo do greide da rua em condição de inviabilidade técnica para esgotamento por gravidade, representaram um percentual menor que 1% dos imóveis visitados e, apesar da pouca representatividade na região estudada, serão alvo de novos estudos para se viabilizar atendimento e contribuir para a universalização do saneamento, conforme preconiza a ARSAE (Agência Reguladora de Serviços de Abastecimento de Água e de Esgotamento Sanitário do Estado de Minas Gerais) no seu capítulo V – Das Ligações, na Seção I - Obrigatoriedade da conexão às redes de água e de esgoto e cobrança de usuário, a partir do art.20 da Resolução 131/2019.

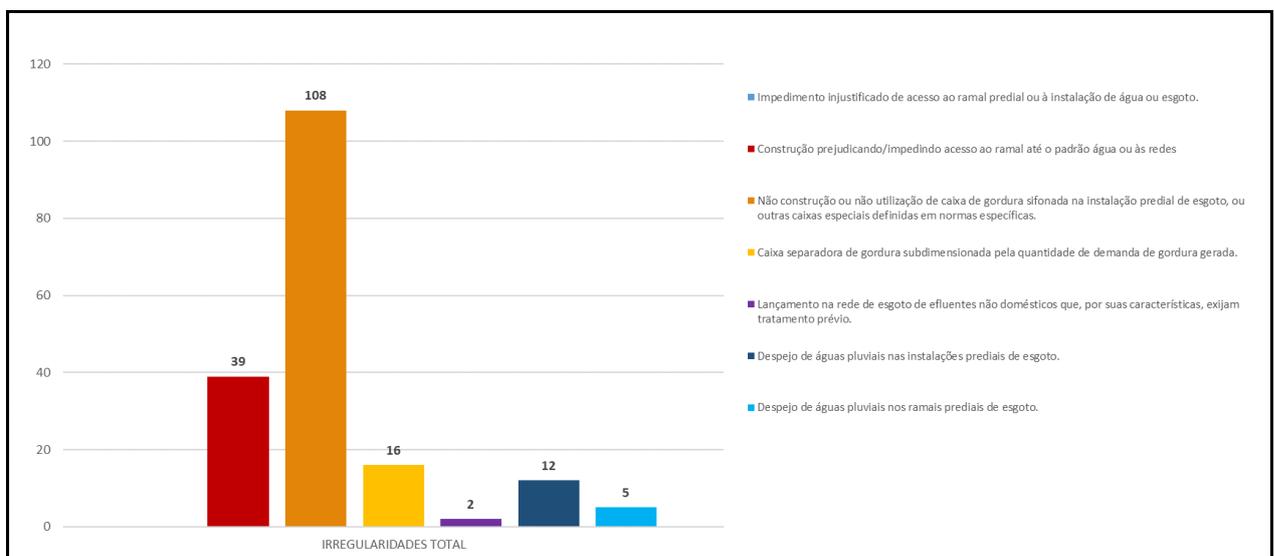
Gráfico 1 - Quantitativo de irregularidades detectada nas vistorias. Fonte: Formulário Online

Entre os meses de agosto de 2022 a dezembro de 2022, foram vistoriados 1.928 imóveis, sendo identificadas 182 (cento e oitenta e duas) irregularidades e 12 (doze) imóveis localizados abaixo do nível do greide da rua que requerem estudos para viabilizar o esgotamento e promover soluções para universalização do saneamento e sustentabilidade da concessionária.

Identificou-se, portanto, um percentual de 9% (nove) de irregularidades nas instalações internas dos imóveis vistoriados, sendo 62% (sessenta e dois) referentes à problemas relacionados à caixa de gordura e/ou não utilização da mesma, 8% (oito) referente aos despejos de águas pluviais nas instalações/ramais prediais de esgoto e 21% (vinte e um) com impossibilidade de vistoria em caixas lacradas e/ou não localizadas.

Importante ressaltar que, 4% (quatro) dos imóveis com irregularidades possuíam mais de uma não conformidade nas instalações internas de esgotamento.

Desta forma, os clientes foram notificados através do Termo de Ocorrência de Irregularidade - TOI e orientados a regularizarem a situação no prazo de 30 (trinta) dias, sob pena de sanções e multas previstas na Norma de Procedimento NP-CSMG-1989\_007/6 da concessionária, conforme disposto nas Regulamentações da Agência Reguladora de Serviços de Abastecimento de Água e Esgotamento Sanitário do Estado de Minas Gerais – ARSAE/MG nº 149/2021 e 170/2022.
