## **IMPACTOS DA CORROSÃO RÁPIDA E SEVERA SOBRE AS ESTAÇÕES COMPACTAS DE TRATAMENTO DE ESGOTO CONSTRUÍDAS EM AÇO CARBONO NO BRASIL**

**Ricardo Franci Gonçalves<sup>(1)</sup>**

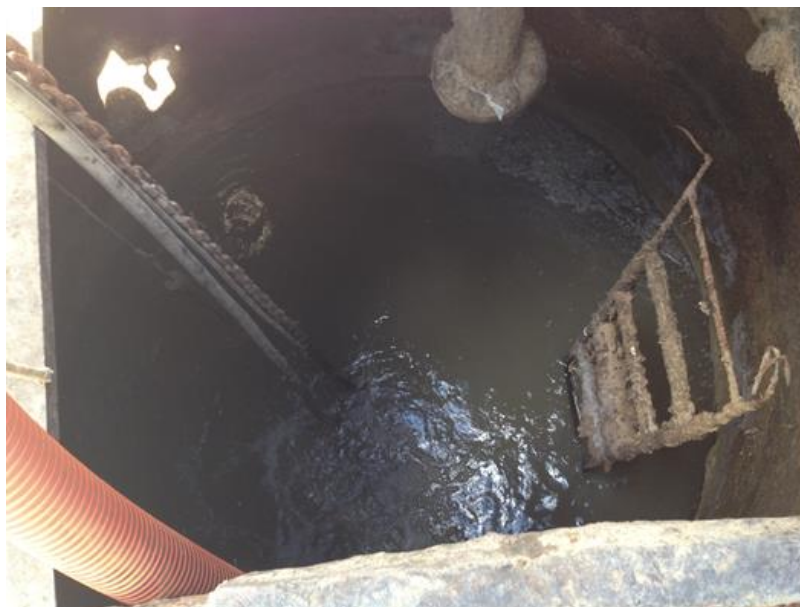
As escadas - marinheiro em aço carbono foram proscritas das redes de esgoto na França, porque os acidentes frequentes nos degraus corroídos causavam ferimentos sérios (na maioria das vezes na coxa) dos trabalhadores do setor. Lamentavelmente, este doloroso aprendizado na Europa não permeou até o Brasil, onde o emprego do aço carbono na construção de ETEs experimentou uma aceitação crescente a partir do ano 2000, o que resultou em uma infraestrutura de saneamento com vida útil muito curta e dispendiosa em termos de manutenção (Figura 1).

Figura 1 – Detalhe de uma escada marinheiro em aço carbono corroída no interior de uma estação elevatória de esgoto sanitário.

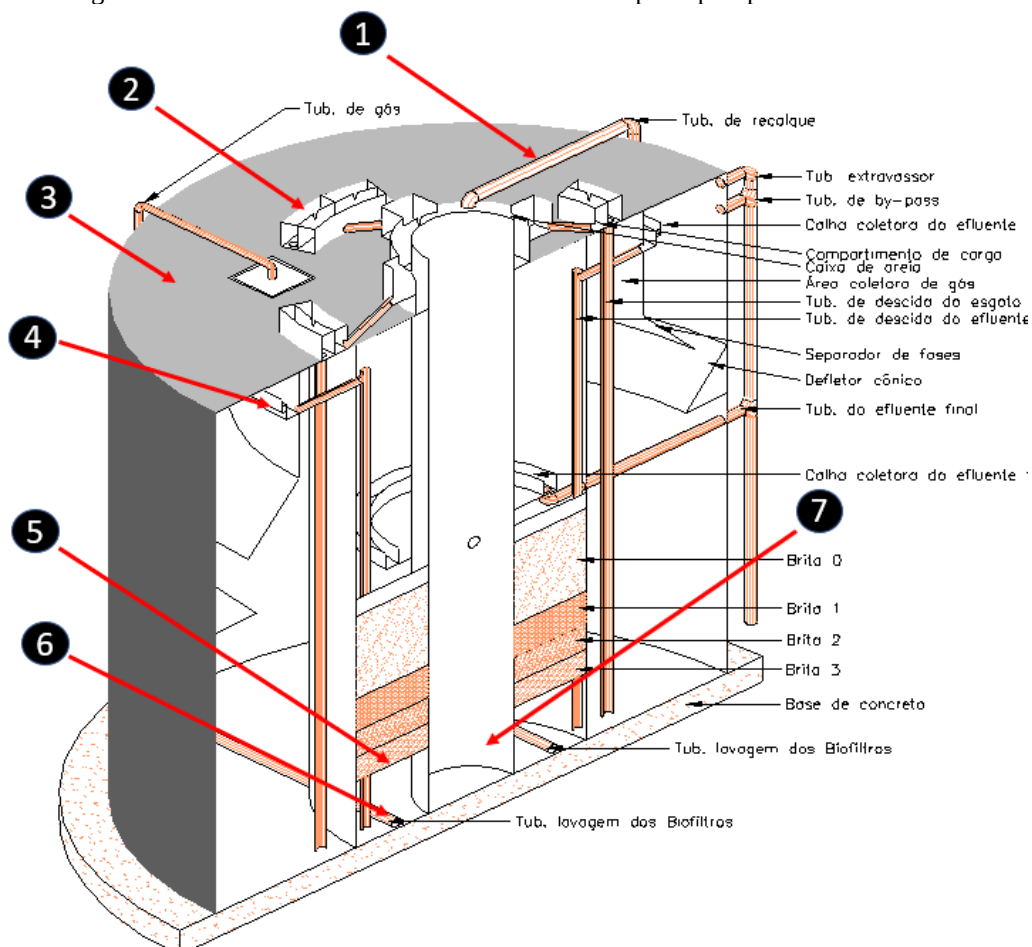
Os pontos mais atacados pela corrosão neste tipo de ETE normalmente são aqueles que estão em contato direto com o ácido sulfúrico resultante da oxidação dos sulfetos (Figuras 5 e 6). Isso ocorre nas regiões situadas logo acima da linha d'água no topo dos UASBs, onde o biogás rico em sulfetos entra em contato com o ar atmosférico, incluindo o teto, as caixas distribuidoras, as tubulações em aço e o guarda-corpo. Calhas coletoras dos efluentes do UASB e do BF (ou FBAS) também são bastante afetadas, além de todos os componentes em aço do tratamento preliminar. Os quadros elétricos também são bastante danificados com o tempo, caso não haja uma proteção adequada aos mesmos. A base de sustentação do meio granular do BF ou do FBAS também costuma colapsar com o tempo, resultando em um problema gravíssimo para o sistema como um todo. Isso ocorre porque essa estrutura se encontra logo acima da injeção de ar no BF ou FBAS, onde ocorre a reação de oxidação de sulfetos com maior intensidade.

Figura 5 – Detalhes de uma ETE UASB + BF e seus principais pontos de corrosão

LEGENDA: 1) Tubulações em aço no teto dos tanques, 2) Caixas de distribuição, 3) Teto dos tanques (partes externas e internas), 4) Calhas de coleta dos efluentes, 5) Base de sustentação do meio granular do BF ou do FBAS, 6) Tubulações em aço no fundo do BF ou do FBAS e 7) Tanque central na configuração UASB + BF.

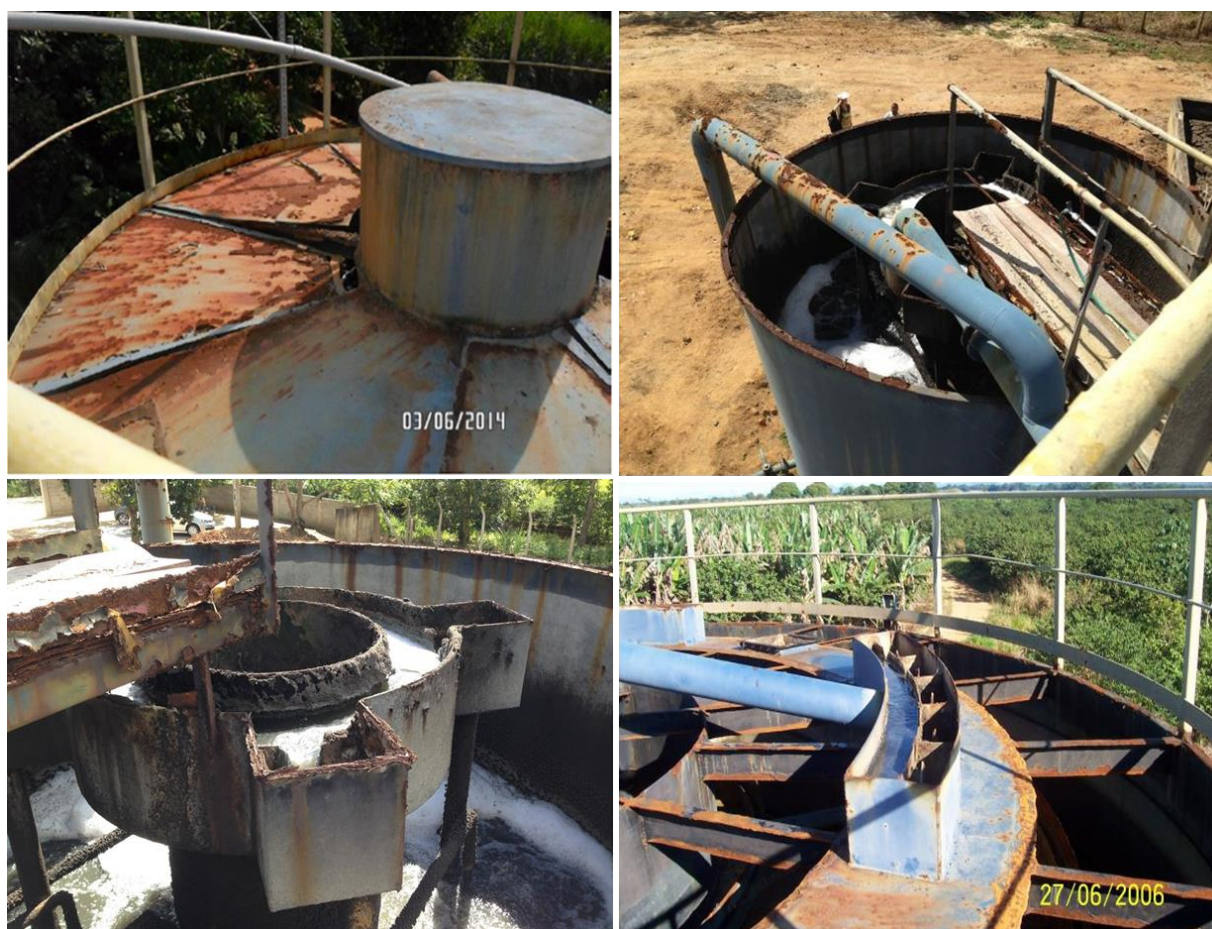
Figura 6 – O avanço da corrosão em ETEs compactas construídas com aço carbono

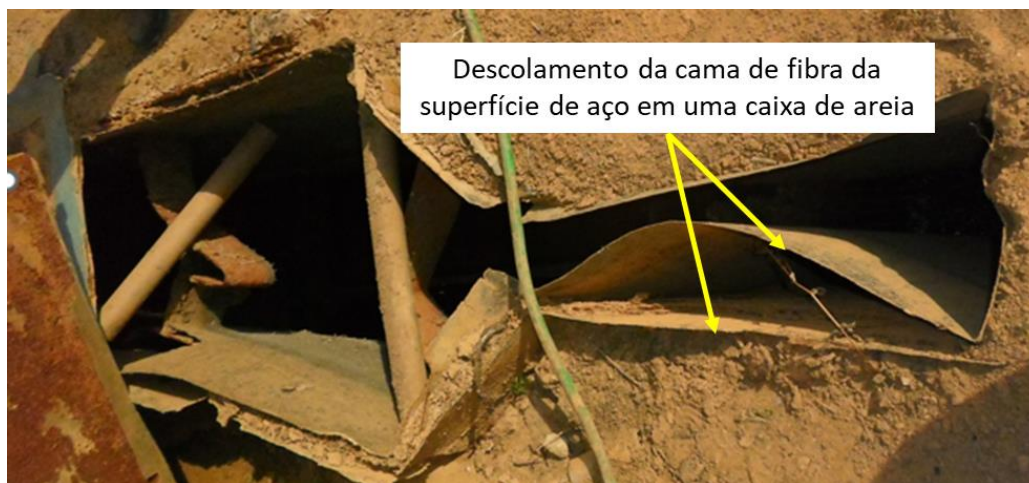
Em que pese todo esse esforço para proteger o aço carbono, com tratamento de superfície em epóxi ou fibra de vidro, a longo termo está mais do que comprovado que esse material não resiste aos seus efeitos. No caso do revestimento em PRFV, um material reconhecidamente resistente à corrosão química, o maior problema está nos métodos manuais de aplicação da camada de proteção. Pequenas imperfeições nesta favorecem a penetração de sulfetos entre a chapa de aço e a fibra de vidro, dando início à corrosão e resultando no descolamento por vezes completa da camada protetiva do aço (Figura 7).

Figura 7 – Colapso da camada de proteção em PRFV em uma caixa de areia em aço
