## **Tema IV - GESTÃO OPERACIONAL, MONITORANDO E IDENTIFICANDO AS IRREGULARIDADES DAS LIGAÇÕES DE ESGOTO**

**Silvio Henrique Campolongo<sup>(1)</sup>**

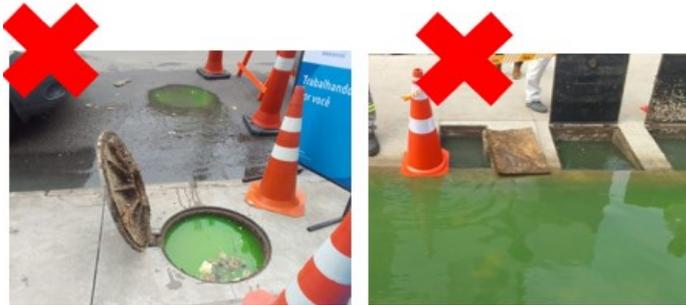
Bombeamento de hotéis (água de chuva) que deveria ir para galerias de águas Pluviais, desembocando nas caixas de inspeção e nos PVs do esgoto...

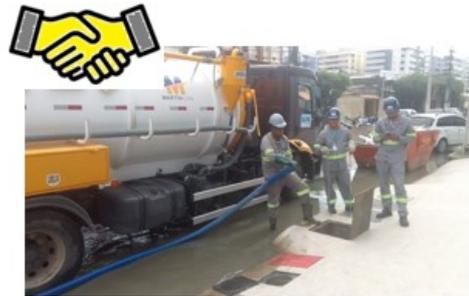
Figura 3: Amostra em campo dos resultados das irregularidades e da sinergia das equipes.

Caminhão de esgotamento da BRK desafogando PVs para realização de testes de esgoto
