## **I-097 - MELHORIAS OPERACIONAIS NA ETA EM SITUAÇÃO CRÍTICA DE ALTERAÇÃO DA ÁGUA BRUTA**

### **RESUMO**

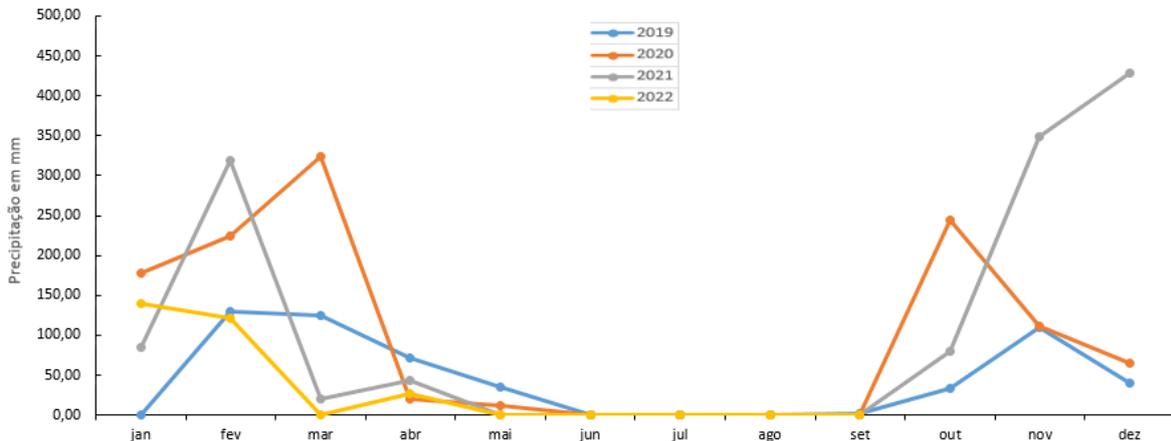
**Figura 03 - Precipitação em Janaúba no período de 2019 a 2022.**

No período de dezembro/21 a março/22, fortes chuvas atingiram a região Norte de Minas Gerais, com episódios que provocou totais diários superiores a 100mm, o que alterou fortemente a qualidade da água da Barragem Bico da Pedra.

A Figura 03 apresenta os dados da precipitação na cidade de Janaúba no período de 2019 a 2022, registros do pluviômetro instalado na área da ETA de Janaúba.

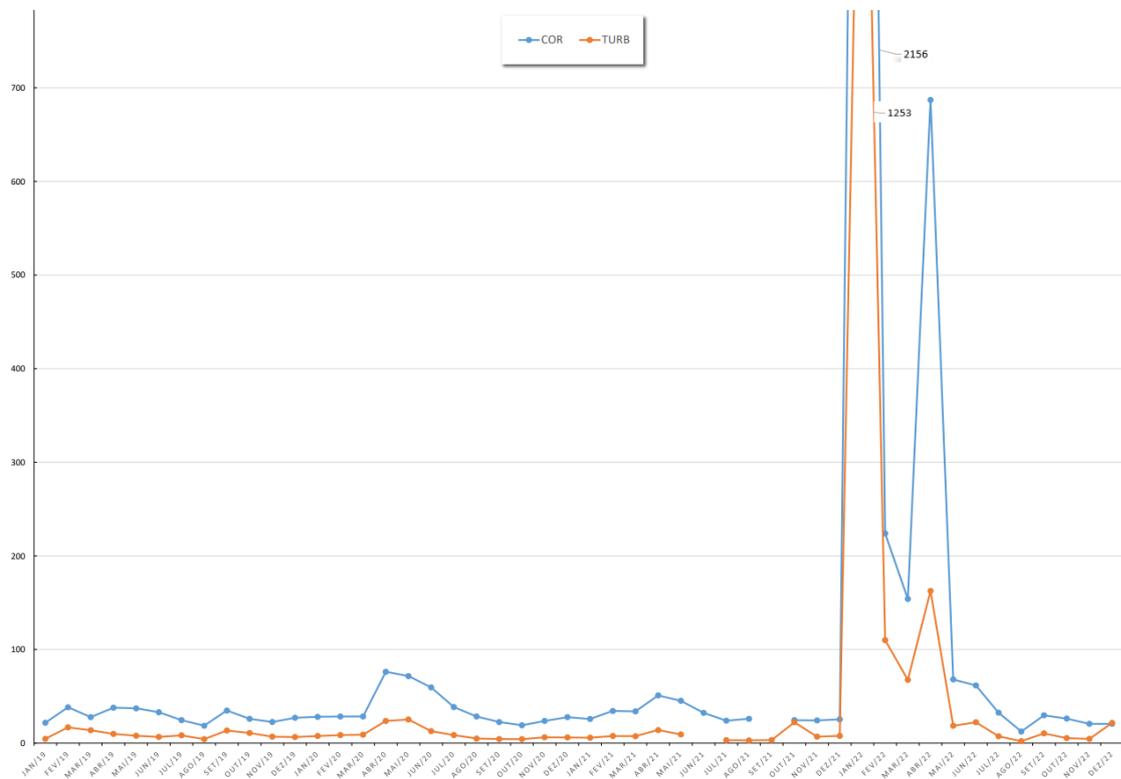
**Figura 04 - Resultados médios de turbidez e cor na água bruta.**

Nos últimos 30 anos de operação da ETA, alterações mínimas na qualidade da água bruta foram registradas, em função das características da água de barragem, não requerendo nenhuma intervenção abrupta até as chuvas intensas e persistentes de novembro/2021 a fevereiro/2022, com enchimento rápido da barragem, que subiu em torno de 10 metros. Neste período, atípico para a região, houve uma inversão/mistura de material do fundo, ocasionando cheiro e gosto na água e aumento da turbidez e cor, com alterações no pH.

Os dados levantados da qualidade da água bruta no período de 01/2021 a 09/2022 estão apresentados no Figura 04.

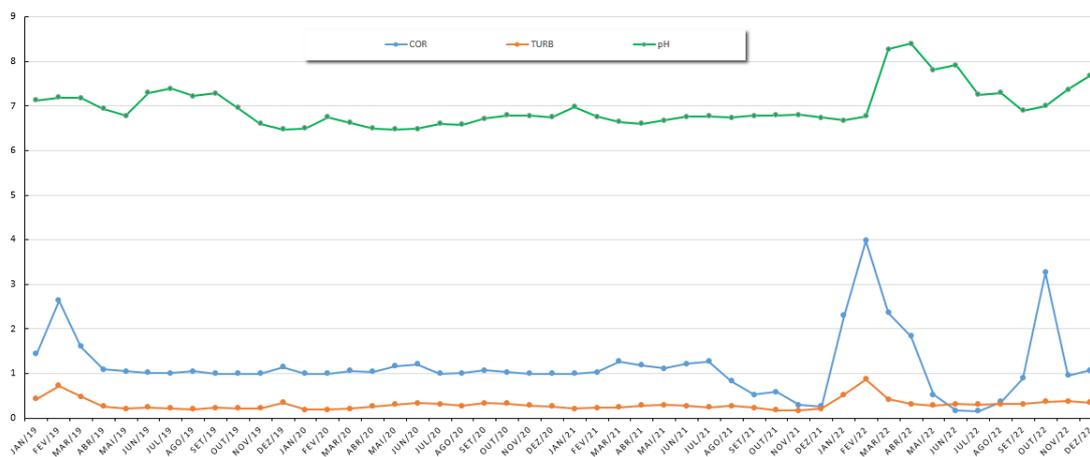
**Figura 05 - Resultados médios de turbidez e cor na água tratada.**

Os resultados médios de cor e turbidez da água tratada no período de 01/2021 a 09/2022 estão apresentados no Figura 05.

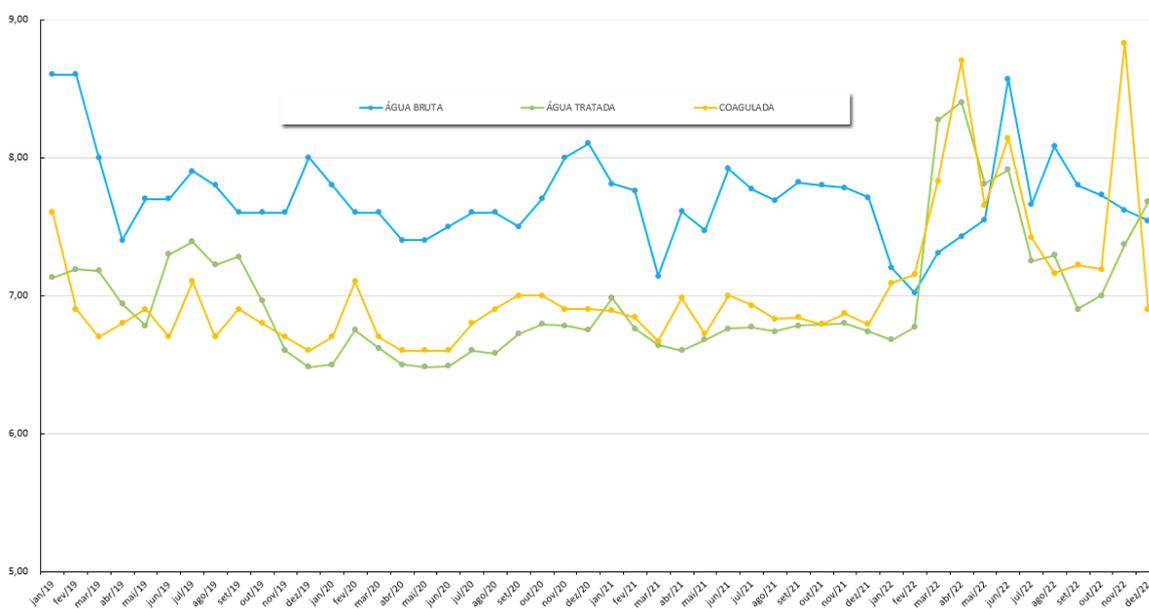
**Figura 06 - Resultados de pH da água bruta, coagulada e tratada.**

A Figura 6 demonstra a variação do pH de água bruta, tratada e coagulada no período de 2019 a 2022, registrando a alteração do pH da água coagulada no período crítico de janeiro a abril/2022 para a não ocorrência do manganês na rede de distribuição, em função também da variação do pH da água bruta.

Após a realização de ensaios analíticos, e com os resultados de THM adequados, porém com o ferro e manganês fora dos limites, a adição de carvão foi suspensa e a pré e inter-cloração foram implantadas. Ainda assim, os resultados não se encontraram satisfatórios, pois o manganês não estava sendo oxidado integralmente na pré, apresentando cor na rede. Então foi acrescido hipoclorito de cálcio para melhorar as condições de oxidação. O pH da água floculada e decantada foram elevados a 8,5 para complexar todo o manganês, restando nos filtros.

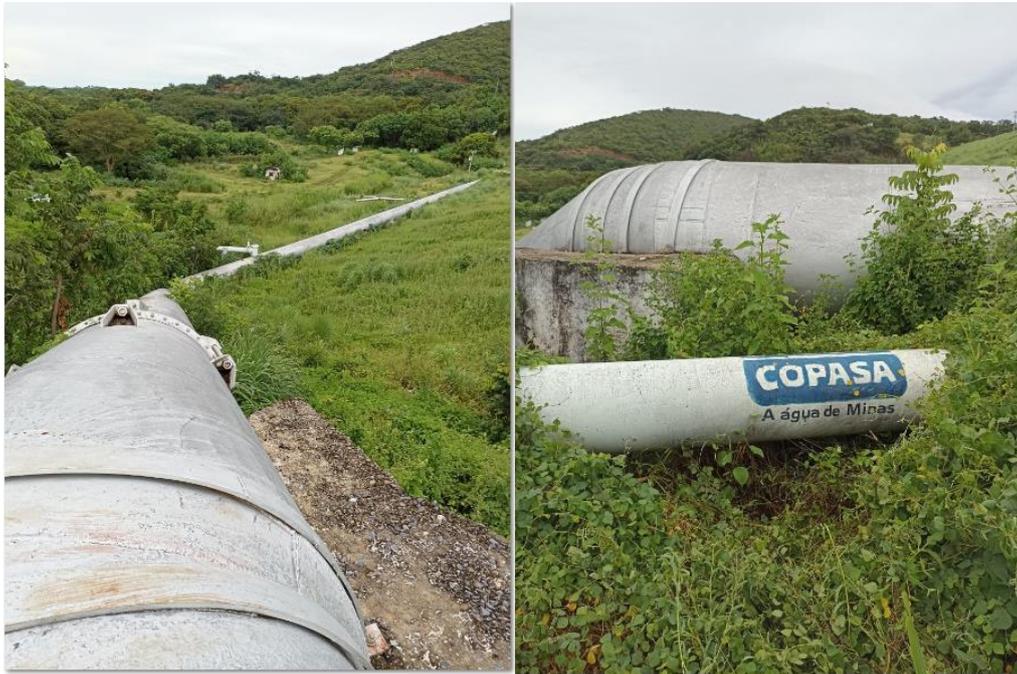
**Figura 07 - Captação da água na derivação do canal.**

Em função das chuvas, o canal de irrigação foi fechado para economia de água. A captação principal de água em Janaúba advém de uma derivação do canal (Figura 07). O fechamento do canal não foi comunicado aos empregados da ETA, que continuou a utilizar a água parada no canal de irrigação. Verificou-se com o tempo

de uso da adutora e a falta de limpeza/descargas periódicas, houve acúmulo de matéria orgânica, que adicionou cor e cheiro na água.

Ao ser constatada essa situação, foram coletadas amostras da água da barragem, saída do canal de perenização do Rio Gorutuba, que apresentou estar menos problemática que a do canal. Sendo assim, a alteração da captação 1 para a 2 foi efetuada. Foram realizadas também descargas na adutora de água bruta e realização imediata de testes de jarro.
