ESTUDO DE ALTERNATIVAS DE RECUPERAÇÃO ESTRUTURAL PARA RESTABELECIMENTO DOS NÍVEIS DE SEGURANÇA, DESEMPENHO E ESTABILIDADE DA BARRAGEM DO RIO DESCOBERTO

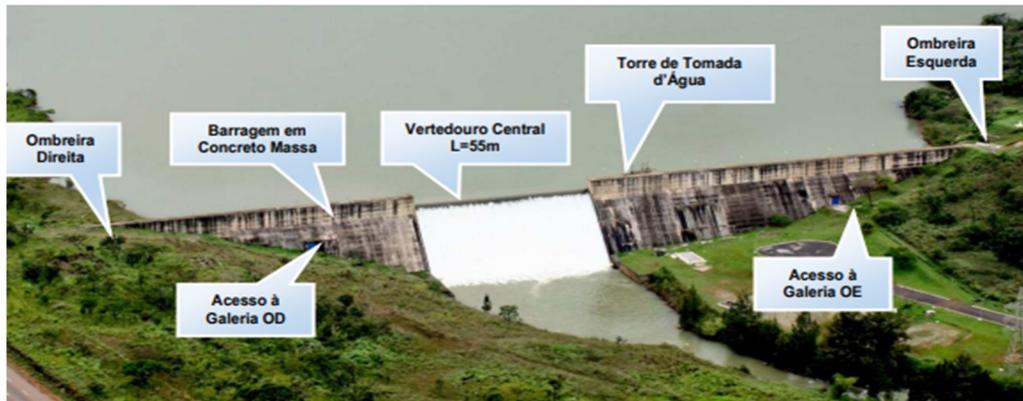
A Barragem é do tipo gravidade e, em sua totalidade, foi construída de concreto simples em um conjunto de 17 blocos com 15,00 m de comprimento e 1 bloco com 10,00 m, denominado bloco “A”. É composta, basicamente, pela galeria de inspeção e drenagem no interior do maciço de concreto, com acessos pela ombreira esquerda, onde situa-se o bloco “A”, e direita, pela Torre de Tomada d’ Água e por um vertedouro de soleira livre do tipo *Creager* com 55,00 m de comprimento, conforme ilustrado e indicado na figura 1.

Figura 1: Visão geral do empreendimento – Barragem do Rio Descoberto (A.BAR.RDE.001-D036 TOMO01/01, 2021).
