I-1319 – REMOÇÃO DE LODO ACUMULADO POR LONGO PERÍODO DE TEMPO NOS DECANTADORES DE UMA ESTAÇÃO DE TRATAMENTO DE ÁGUA DE GRANDE PORTE

O objetivo deste trabalho é apresentar o procedimento para remoção do lodo dos decantadores da ETA, procedimento esse que foi diferente do usual devido ao elevado grau de adensamento encontrado no lodo nos decantadores. O procedimento se dividiu nas seguintes etapas:

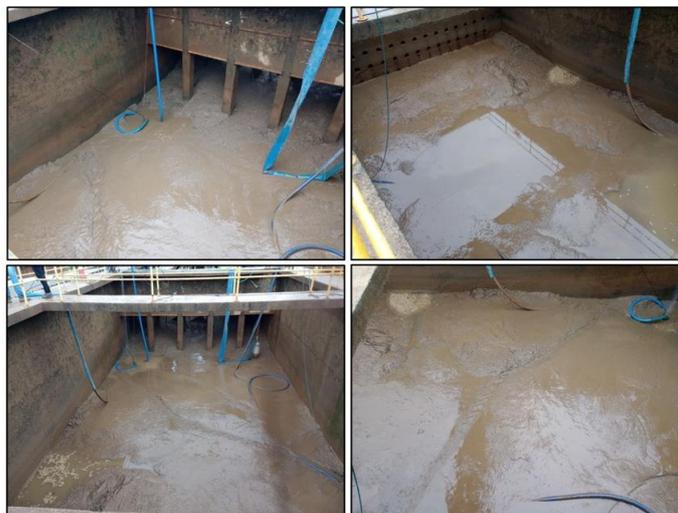
Figura 1: Imagens da manta de lodo líquida após o esvaziamento parcial dos decantadores, momento em que foi feita a primeira série de coletas.

Verificou-se a manta de lodo visível na parte sem lamelas não era homogênea, possuindo alguns pontos menos densos, líquidos, e outros pontos de lodo quase sólidos (Figura 1). Ambos foram amostrados. Na parte sob as lamelas, verificou-se que o lodo também acumulou de maneira desuniforme, com alguns pontos mais baixos e outros muito mais altos (Figura 2), sendo a altura média da massa de 1,0m e a altura máxima observada 1,80m.

Etapa 1) Limpeza inicial do primeiro segmento dos decantadores (parte sem lamelas) utilizando dragas de sólidos e hidrojetamento para limpar o fundo, com envio do lodo para desaguamento em geotêxtil (geobag);

Para a etapa 1, executada no primeiro segmento dos decantadores (parte sem lamelas), foram utilizadas dragas de sólidos com vazão nominal de 40, 60 ou 200 m³/h. A escolha da draga dependia da situação operacional do momento, chegando a ser operadas até 2 dragas simultaneamente. Foram utilizados mangotes flexíveis para sucção e descarga. Hidrojateamento foi feito para reduzir o adensamento da lama de lodo, que era então sugado pela draga, recebia adição de polímero não-iônico e era encaminhado para desaguamento em geotêxtil (geobag). O procedimento foi feito com os decantadores em carga.

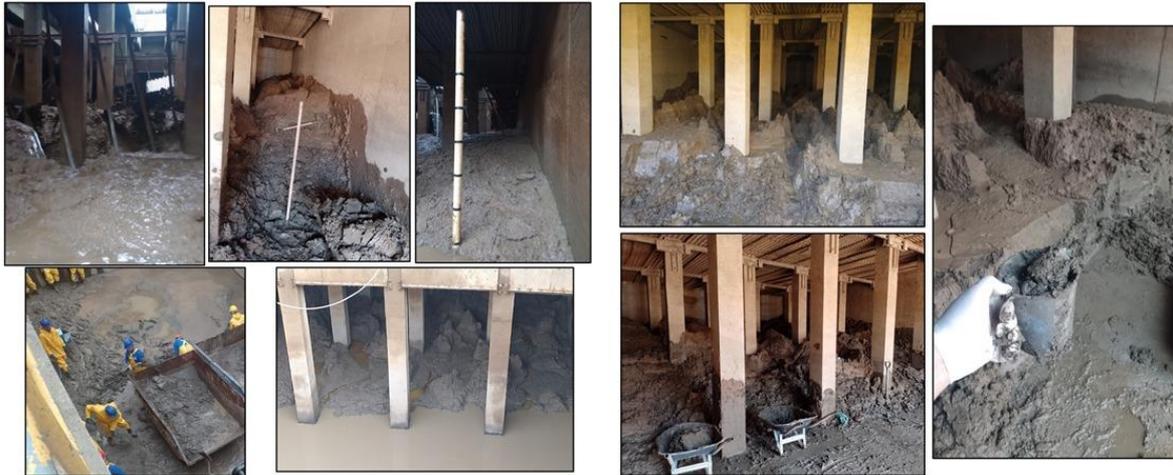
Figura 2: imagens da massa de lodo acumulado embaixo das lamelas, momento em que foi feita a segunda série de coletas.

Para a etapa 3 foi realizada a remoção manual do lodo acumulado embaixo das lamelas. Ele foi retirado com uso de pás e depositado em caçambas de 5m³, que foram içadas por um guindaste de 100 Ton e encaminhadas por uma carreta a aterro sanitário para o descarte do lodo. Nessa etapa foi feita a segunda série de coletas, tendo sido coletadas mais 04 amostras, sendo 03 da superfície da massa densa de lodo, e 01 a uma profundidade de 50cm dentro desta massa. Foi feita também a medição da altura da massa de lodo utilizando uma haste graduada, que foi fincada no piso do decantador.
