## VIII-1380 - DIAGNÓSTICO PARTICIPATIVO DAS CONDIÇÕES DE SANEAMENTO BÁSICO EM UM ACAMPAMENTO DE DESABRIGADOS EM OURO PRETO - MG

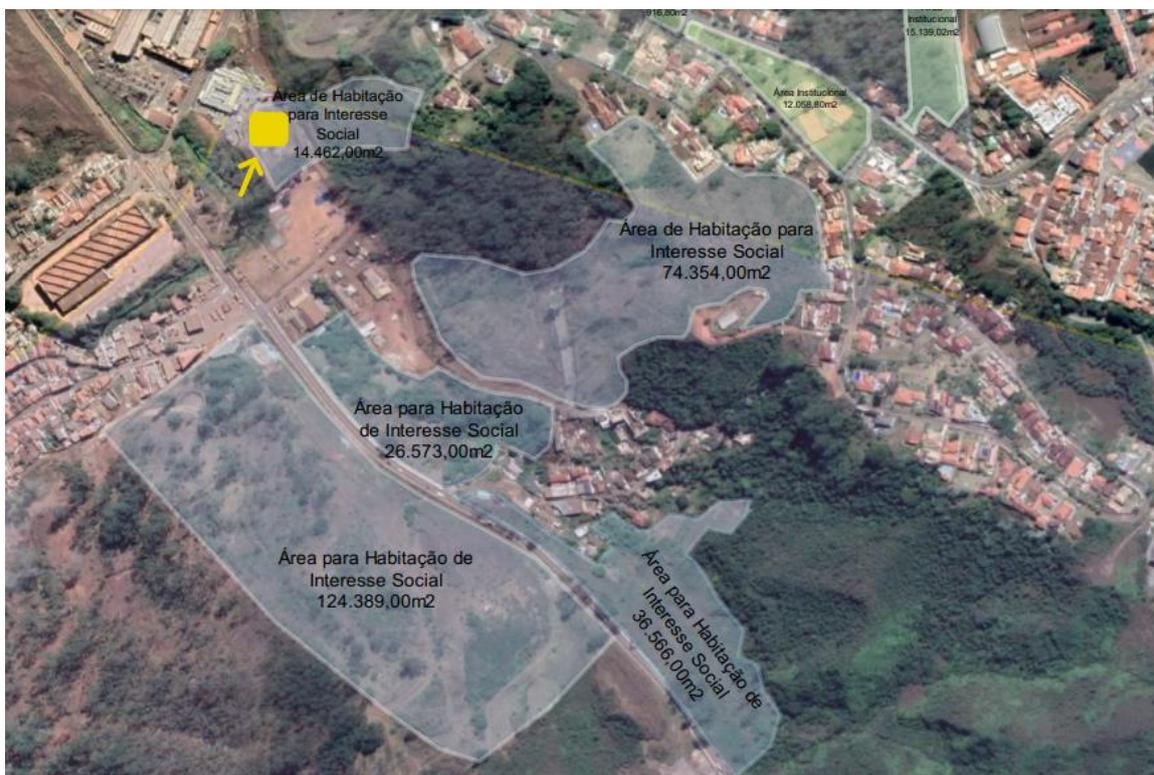
**Figura 1: Área de estudo em amarelo.**

No entanto, o local foi desapropriado em junho de 2022 pelo decreto municipal N°6.526 com destino a construção de assentamentos para famílias desabrigadas, conforme Política Municipal de Habitação Social. Na figura 1 observa-se a área de habitação para interesse social de 14.462,00m<sup>2</sup> e em amarelo o local onde o acampamento está assentado.

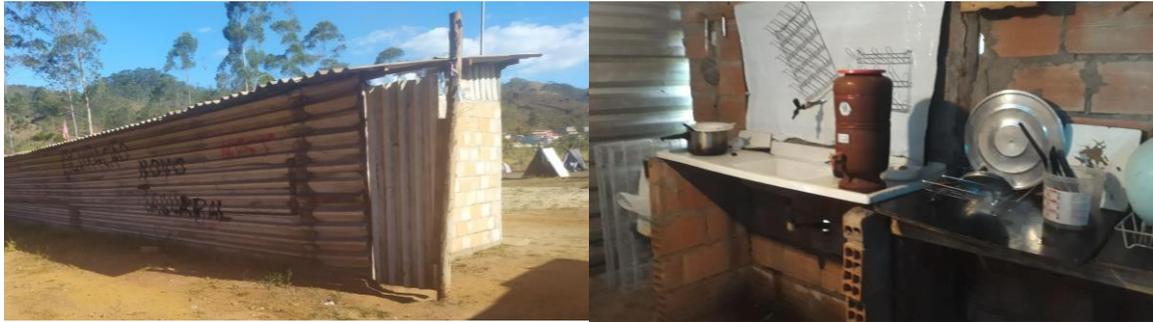
**Figuras 3 e 4: Registros do acampamento.**

A respeito das instalações e distribuição de água no acampamento foi identificado que a água utilizada nas instalações provém de uma fonte superficial, nascente localizada aproximadamente a 500 metros que é captada por meio de tubulação em mangueira de 25 mm. A água captada é utilizada para as atividades domésticas, irrigação de horta e criação de aves comunitárias. Observa-se que as águas servidas são coletadas em tubulações subterrâneas, sem vala de esgotos a céu aberto. Além da parcela dos esgotos que vai para o tanque de infiltração, o descarte das demais águas servidas, provenientes da pia da cozinha e do chuveiro são coletadas em tubulação e descartadas diretamente ao córrego que passa no local.

Praticamente toda estrutura encontrada no local foi desenvolvida pelos moradores como fossa séptica, captação e distribuição de água. O sistema de captação e distribuição ficam expostos nas vias públicas assim como observado por De Sá e Vieira (2020) na rede de abastecimento de água da Ocupação Sítio do Pica-pau Amarelo no município de Ouro Preto sujeito a intempéries e ligações clandestinas de modo semelhante a região estudada neste artigo.

Através dos dados coletados no diagnóstico de campo identificou-se a necessidade de melhorar o sistema de captação de água da nascente, pois os materiais utilizados encontravam-se enferrujados e sem proteção contra elementos que poderiam entupir o sistema. Foi observado a necessidade de debater a importância da qualidade da água para consumo humano segundo as normas da Fundação Nacional da Saúde - FUNASA, visto que a população estava preocupada com a qualidade da água uma vez que o sistema de abastecimento de água do município não abastece o local.

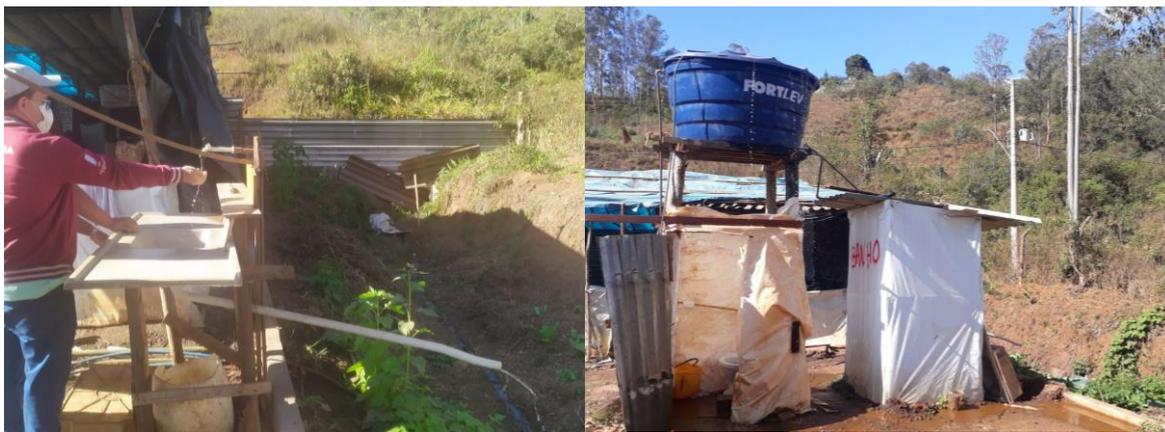
**Figuras 5 e 6: Registro das instalações do acampamento.**

As moradias são improvisadas pelos próprios moradores em mutirões com materiais típicos de construção civil de baixo custo, foram reutilizados e reciclados poucos materiais para construir as instalações existentes. As instalações sanitárias são de uso comunitário e constituem-se de: (i) dois banheiros, cada com sanitários e chuveiros, feminino e masculino; (ii) uma cozinha comunitária com uma pia com torneira; (iii) dois tanques para lavar roupas e demais limpezas; (iv) tanque de infiltração das águas dos vasos sanitários no solo, construído sem paredes laterais e laje fundo, possuindo apenas laje de topo com respiro de gás; (v) tubulação com bocas de lobo de drenagem de águas pluviais; (vi) galão de plástico e similares são adaptados para coleta de resíduos sólidos.

Para preencher a tabela de esgotamento sanitário os moradores relataram como o sistema dentro do acampamento foi elaborado, assim foi constatado que a população local não é contemplada com o sistema de coleta de esgoto apesar de estar localizada em área urbana onde há rede que atende vias muito próximas ao local. Conforme apresentado por Valente et al. (2018) e Félix et al. (2019) o município de Ouro Preto ainda não possui um sistema operante para tratamento de esgoto. Nesse sentido o sistema da porta para fora é inexistente enquanto da porta para dentro observa-se uma fossa e o direcionamento do esgoto para o córrego.
