IV-1397 - A QUALIDADE DE ÁGUA DO RIACHO DAS PIABAS EM CAMPINA GRANDE-PB E OS IMPACTOS SOCIOAMBIENTAIS NAS COMUNIDADES DE ABRANGÊNCIA

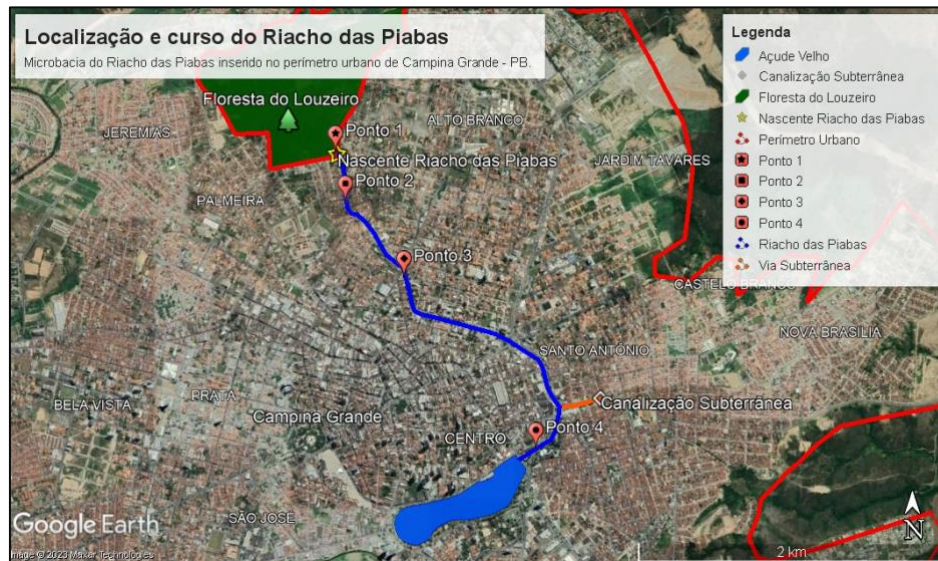
A área para análise de estudo, localiza-se na área urbanizada do riacho das Piabas (7° 12' 18 "S, 35°52'21"O), situada no município de Campina Grande, Paraíba. A área urbanizada dessa microbacia hidrográfica compreende os seguintes bairros: Rosa Mística, Louzeiro, Jardim Menezes, Jardim Continental, Palmeira e Bairro das Nações, com acesso pela Avenida do Canal. A Figura 1 apresenta a nascente e o início da canalização do riacho, bem como o seu percurso na zona urbana.

Figura 1: Imagem em satélite no perímetro urbano do riacho das Piabas, PB.

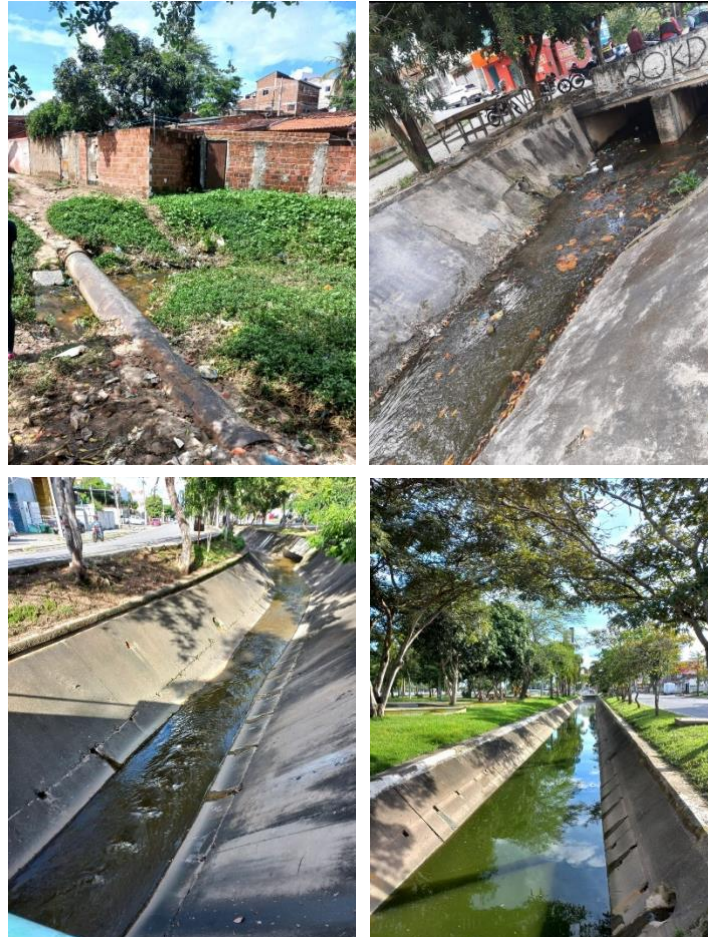
Correspondendo a cada ponto, as imagens abaixo mostram o nível de contaminação do Riacho das Piabas em quatro pontos de amostragem localizados nos bairros: Louzeiro, Conceição, Lauritzen e Centro, respectivamente.

Figura 3: Imagens relativas aos pontos de amostragem
