II - 1446 – MONITORAMENTO REMOTO DE QUALIDADE DE CÓRREGOS

PALAVRAS-CHAVE: Monitoramento remoto, despoluição de córregos, sensores, tecnologia

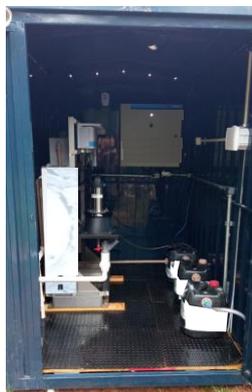
Figura 4 – Estrutura de instalação das sondas e equipamentos de armazenamento e transmissão dados

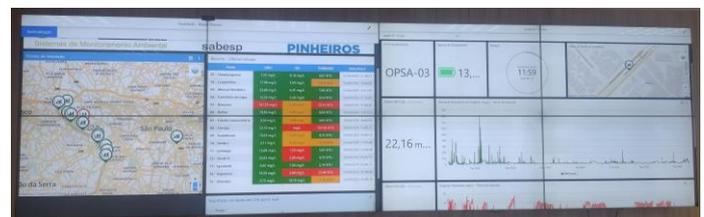
Figura 5 – Painel com os dados de qualidade

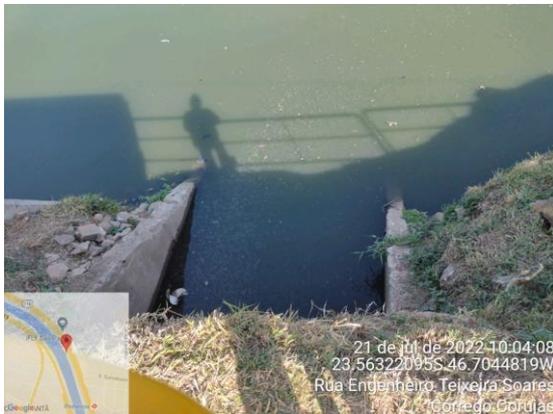
Figura 7 – Córrego corujas antes do descarte

Estes parâmetros sempre aumentavam de forma constante, sempre no mesmo horário (horário comercial). A equipe fez uma espécie de campana na foz do córrego e como pode-se observar na figura 7 às 10h04 o córrego estava dentro da normalidade. Na figura 8 é possível observar o descarte irregular chegando na foz e o gráfico começa e evidenciar o aumento da DBO e Turbidez e o decréscimo da OD. Após a constatação deste resíduo a equipe realizou varreduras na bacia e identificou descarte de resíduos de obra com a mesma característica do resíduo encontrado no córrego, vide figuras 9 e 10. Este caso é possível observar a eficiência deste controle já que vai desde a velocidade que da informação chegou no painel de resumo das análises até a localização do descarte irregular que estava prejudicando a qualidade do córrego.

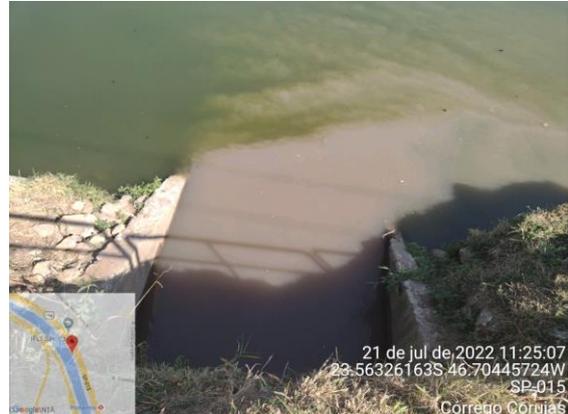
Figura 8 – Córrego corujas após descarte

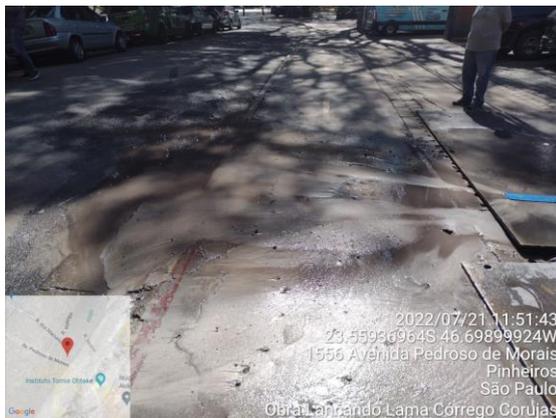
Figura 9 – Local que estava descartando resíduos de obra

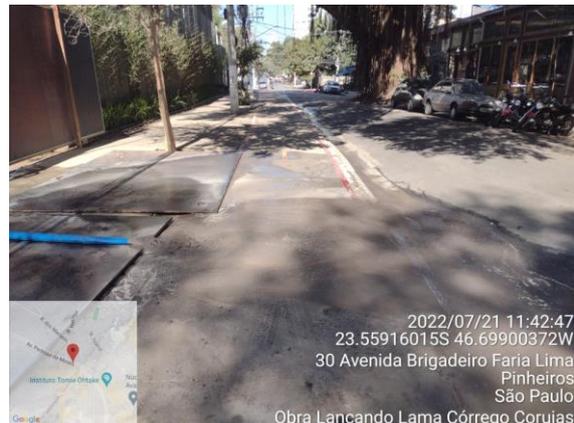
Figura 10 – Local que estava descartando resíduos de obra

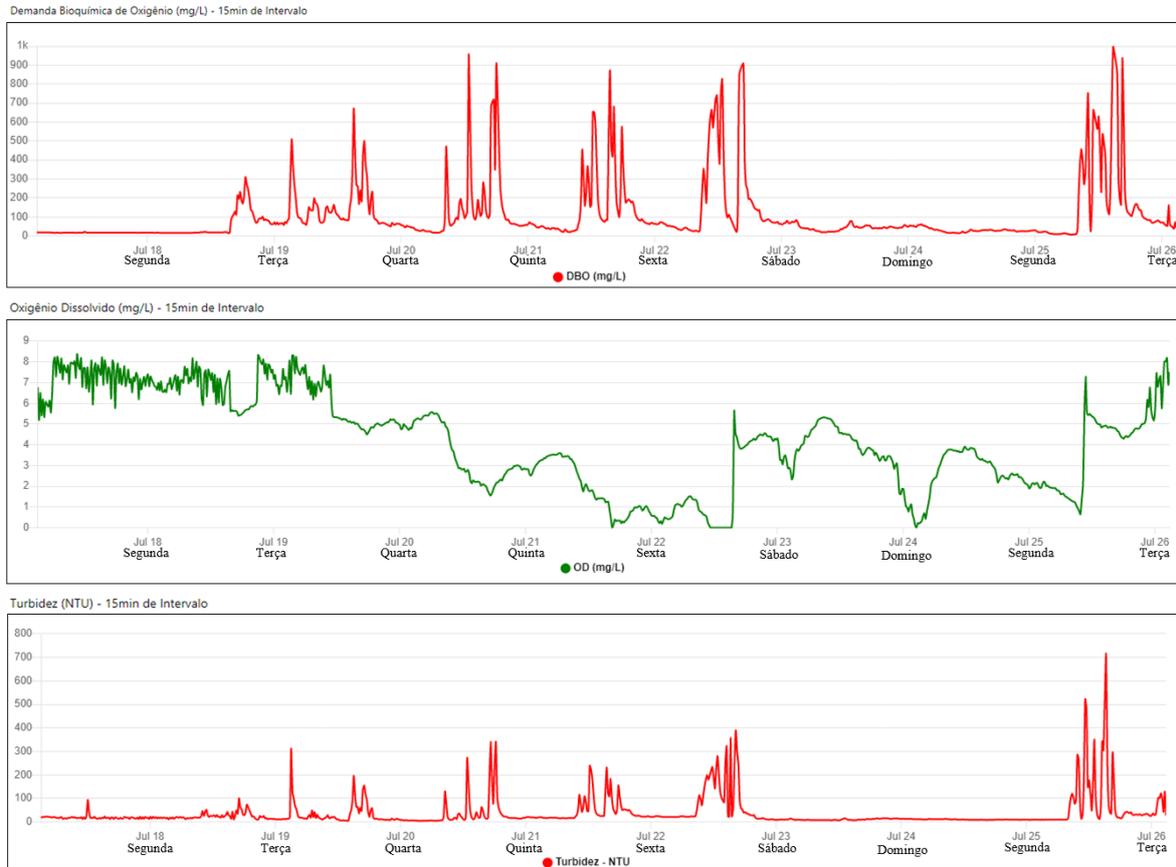
Na figura 11 abaixo é possível verificar através dos gráficos que no dia 18 o descarte começa a ser lançado e a partir deste dia durante a semana essa alteração é visível no horário comercial e em dias úteis. No dia final do dia 22 os parâmetros começam a normalizar e o final de semana que a obra não tem expediente fica estabilizado até o próximo dia útil.

Figura 11 – Gráfico com informações de qualidade do córrego Corujas

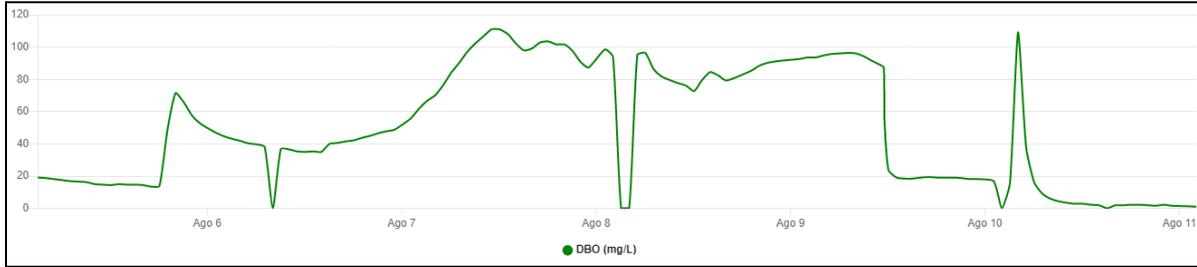
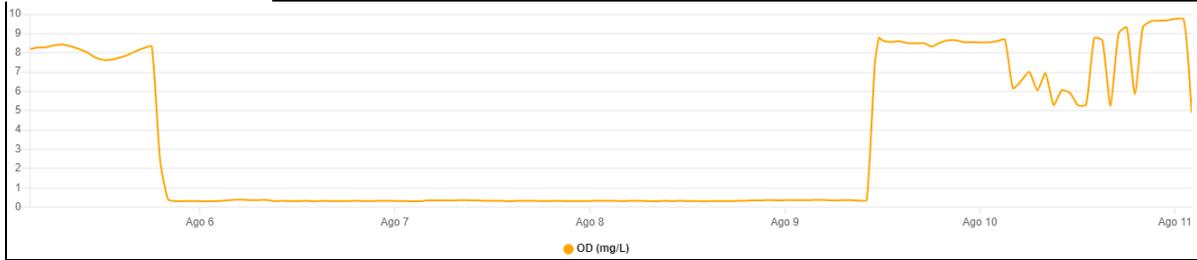
Demanda Bioquímica de Oxigênio (mg/L) - 15min de Intervalo

Oxigênio Dissolvido (mg/L) - 15min de Intervalo

Figura 12 – Gráfico de DBO e OD do córrego Uberaba

Case 2- Poluição do córrego Uberaba que foi ocasionada por obstrução de rede coletora de esgoto: No gráfico exibido na figura 12 apontou-se poluição com o aumento da DBO e diminuição da OD a partir do dia 05/08/22, após este alarme a equipe percorreu a extensa bacia do córrego Uberaba e encontrou uma rede obstruída como é possível visualizar na figura 13 um poço de visita afogado e que estava extravasando para galeria de água pluvial que drenava para o córrego Uberaba. Após a desobstrução realizada pela equipe de manutenção no dia 9 os parâmetros voltaram a apresentar valores dentro da normalidade.

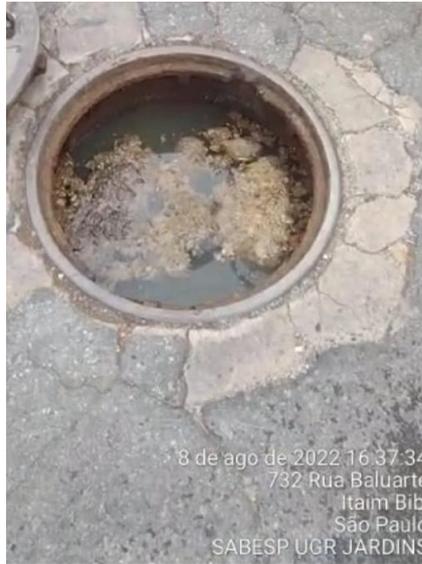
Figura 13 – Rede coletora obstruída na bacia do córrego Uberaba
