IV-004 - AVALIAÇÃO DA QUALIDADE DAS ÁGUAS SUPERFICIAIS DO AÇUDE VELHO, CAMPINA GRANDE-PB

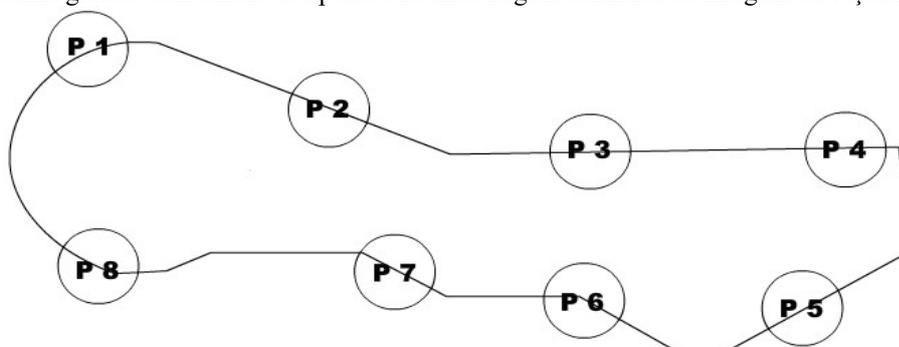
Figura 1: Panorama gráfico com ênfase aos pontos de amostragem definidos às margens do Açude Velho.

O período de amostragem foi dividido em três datas de coleta, a fim de obter-se um monitoramento dos meses de julho, setembro e novembro, em uma avaliação bimestral das águas do açude, em oito pontos (Figura 1) pré-determinados em estudo prévio realizado por BATISTA (et al. 2009). Os procedimentos metodológicos para o desenvolvimento da pesquisa foram divididos em três etapas: **a)** coleta e levantamento geográfico dos pontos coletados; **b)** análise das amostras; **c)** comparativo com a legislação.

P1 – (S - 07°13'31,4" e W - 035°52'57,6")
P2 – (S - 07°13'30,5" e W - 035°52'53,6")
P3 – (S - 07°13'27,0" e W - 35°52'47,0")
P4 – (S - 07°13'23,8" e W - 35°52'42,5")
P5 – (S - 07°13'31,1" e W - 35°52'40,1")
P6 – (S - 07°13'34,8" e W - 35°52'47,9")
P7 – (S - 07°13'39,1 e W - 35°52'57,6")
P8 – (S - 07°13'38,7" e W - 35°53'03,6")

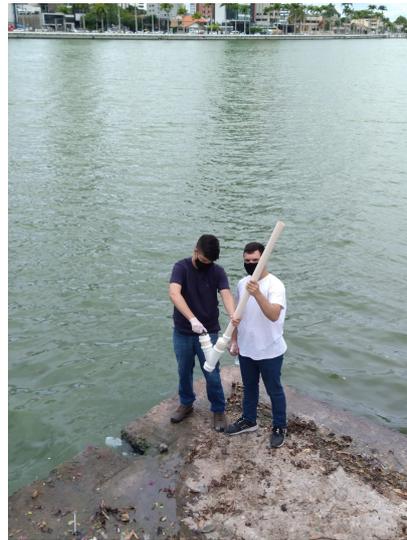
Figura 2: Autores e equipamento de coleta

As amostras de água foram coletadas com um equipamento (Figura 2) desenvolvido pelos autores da pesquisa, visando reduzir o contato manual com as amostras e evitar a propagação de doenças de veiculação hídrica.

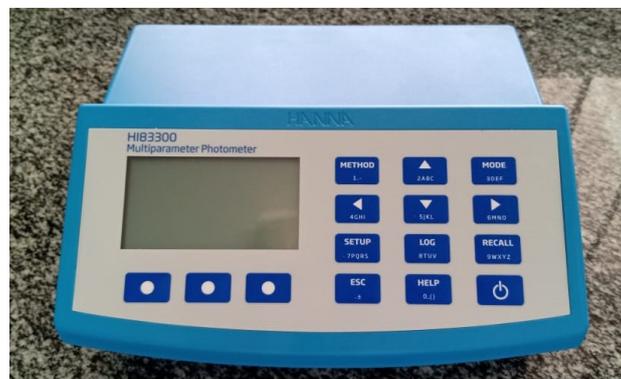
Figura 3: Fotômetro Multiparâmetro da marca Hanna

Foram determinados os parâmetros de Cobre, Crômio, Ferro, Manganês, Nitrito, Nitrato e Zinco por meio do processo de Fotometria. Os procedimentos para as análises seguiram as metodologias descritas no manual de instruções do Fotômetro, fornecido pela empresa desenvolvedora do equipamento. As análises foram realizadas utilizando um Fotômetro Multiparâmetro da marca Hanna (modelo HI83300), conforme apresentado na Figura 3.

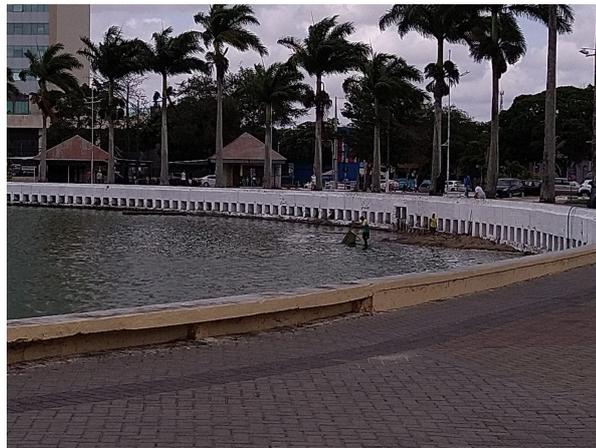
Figura 4: Local de coleta passando por limpeza

Na terceira coleta, o Ponto 1 apresenta valores nulos em todos os parâmetros avaliados, por não ter sido realizada coleta. Isso se deve ao fato de que, no momento da coleta, estava em andamento uma obra de desassoreamento no local (Figura 4). É importante ressaltar que essa intervenção impactaria a qualidade da água de forma temporária e tornaria os resultados daquele ponto incompatíveis com os demais.
