156 - AÇÕES AMBIENTAIS NA MICROBACIA DO CÓRREGO PIPOCA EM MORRINHOS/GO

RESUMO

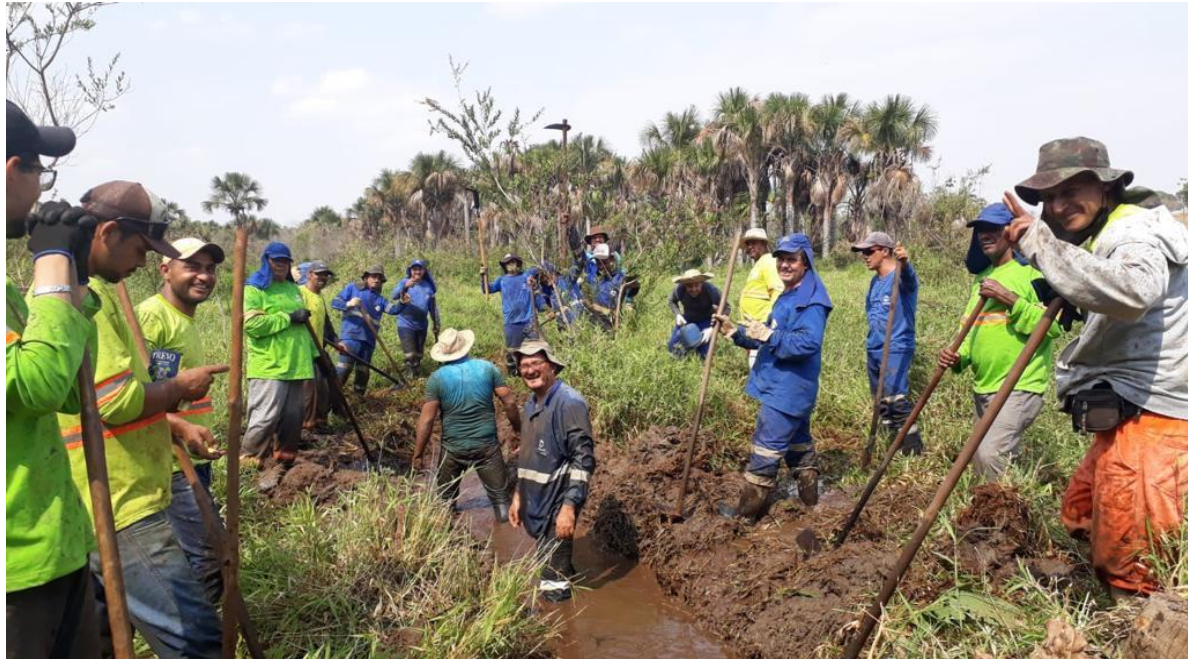
aproximadamente 1 km a montante nos dias 14/09/22, 15/09/22 e 21/09/22. Foi feito um mutirão para desobstrução manual do curso principal do Córrego Pipoca, utilizando enxada, facão e foice (Figura 2).

Figura 2. Mutirão de execução do serviço.

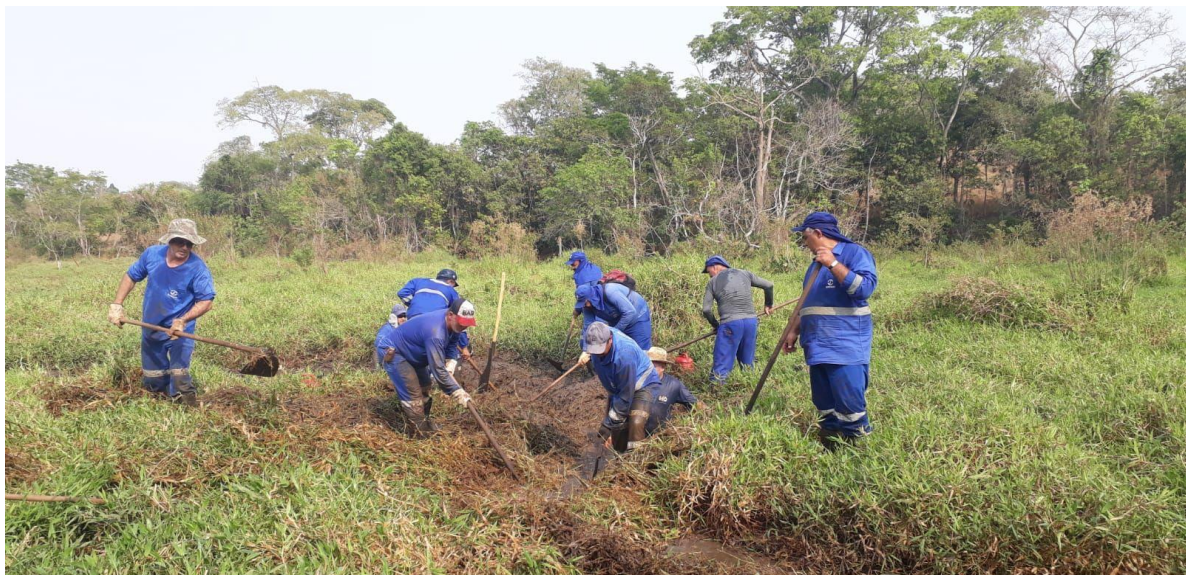
Como o terreno estava alagado, primeiro foi necessário encontrar vestígios do canal de forma manual, tateando o fundo e sentindo onde havia alguma depressão (Figura 3). Quando encontrado, iniciou-se o trabalho de remoção das gramíneas e seu sistema radicular, deixando livre o leito original do Córrego Pipoca (Figura 4). No último dia de mutirão os trabalhos foram encerrados com plantio simbólico de mudas.

Figura 3. Identificação do canal principal.

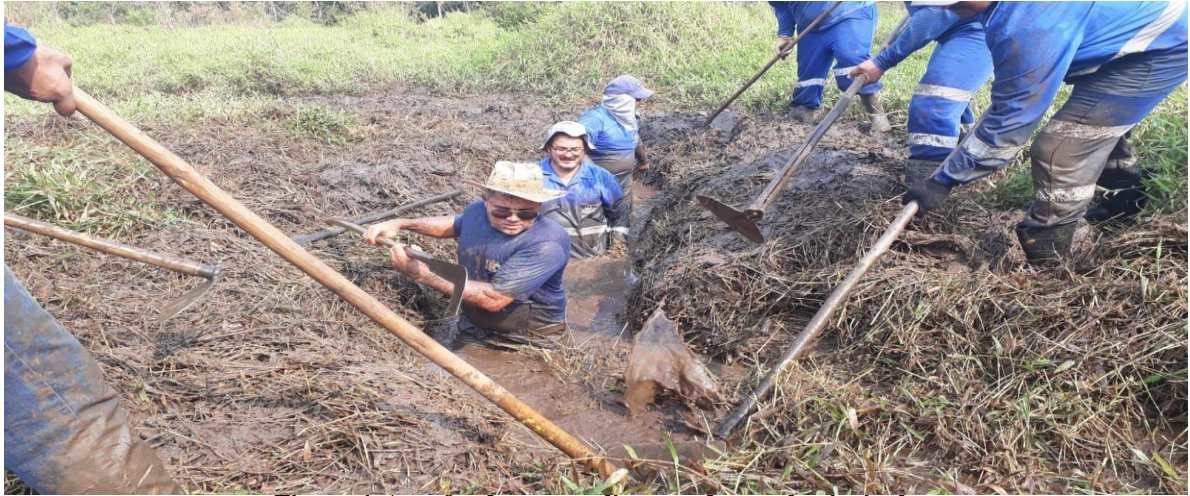
Figura 4. Aprofundamento e limpeza do canal principal.

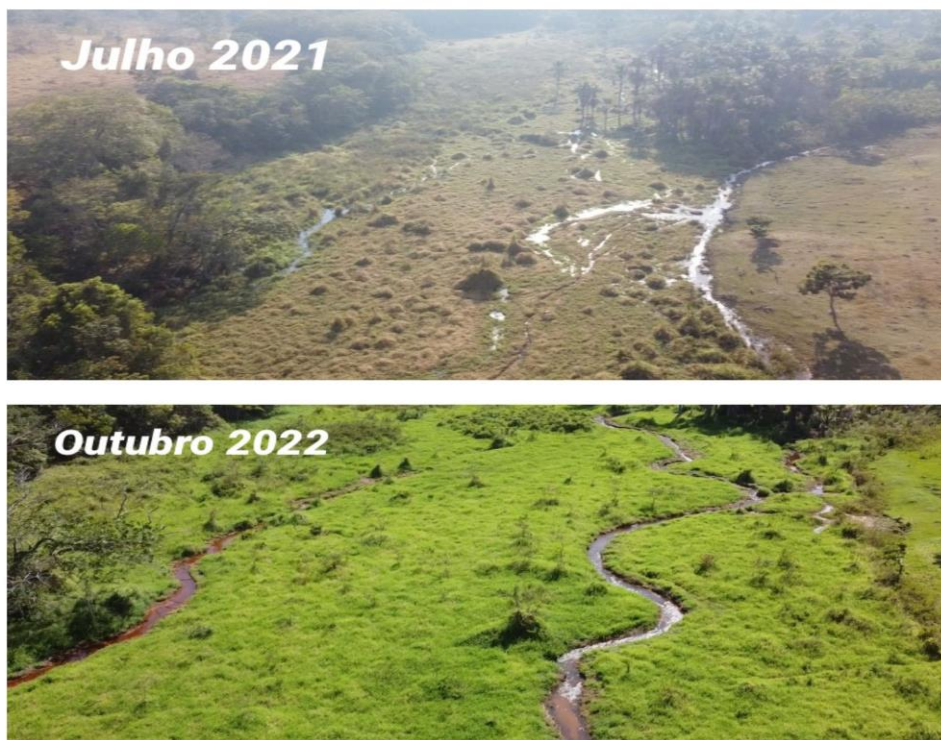
O curso principal do Córrego Pipoca foi restabelecido, por um percurso de aproximadamente 1 km a montante da captação. Foi aberto o canal de escoamento numa profundidade e largura de aproximadamente um metro e cinquenta centímetros, respectivamente (Figura 5).

Figura 5. Imagem aérea comparando a mesma área, sendo a planície alagada em 2021 e o curso definido em 2022.

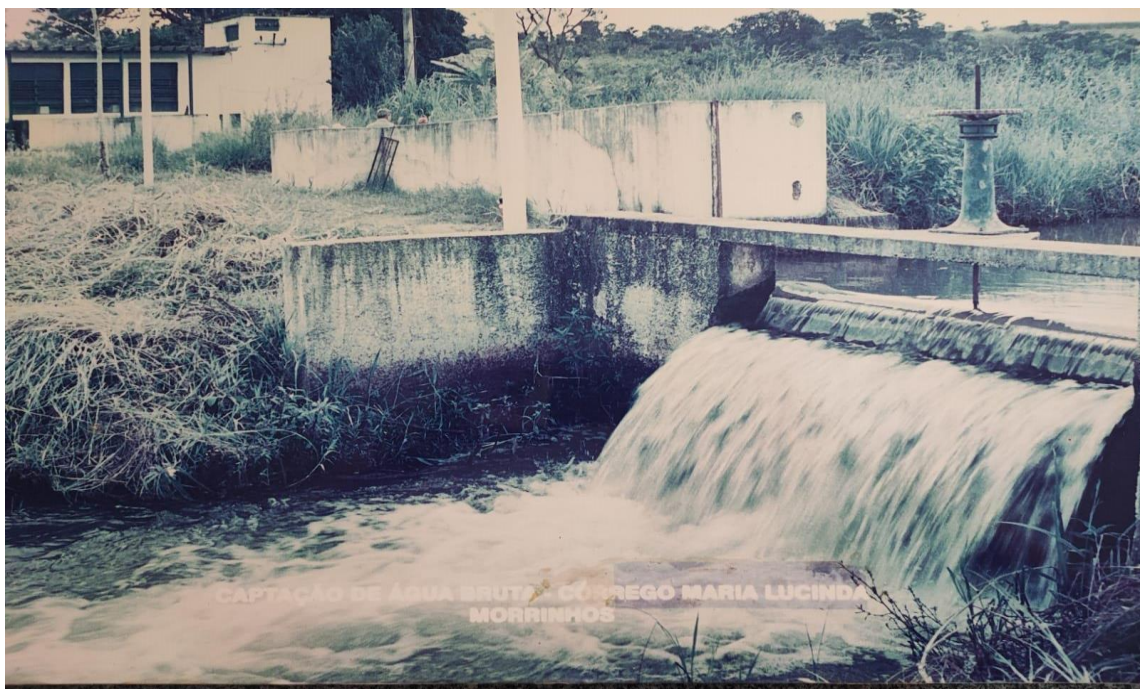
A água represada no terreno alagado, em consequência do processo de assoreamento, sofria uma alta taxa de evaporação, em função da elevada exposição solar e lâmina d'água delgada em todo terreno sem vegetação nativa. Assim, grande volume de água se perdia antes de chegar a área de captação (Figura 6). Com as ações realizadas no primeiro dia a régua de controle da altura da lâmina d'água passou de 64 cm para 83 cm. No segundo dia atingimos 90 cm na régua e este nível manteve-se nos dias seguintes. Conseguimos aumentar a vazão de captação em 26 L/s.

Figura 6. Extravasamento do barramento de captação em 1990, período de estiagem.

Na microbacia do Córrego Pipoca ocorre situação semelhante, onde a vegetação natural foi substituída por pastagem e monoculturas, reduzindo as áreas de recarga do lençol freático e carreando partículas de solo com maior intensidade. A área onde ocorreu a ação emergencial tornou-se uma grande planície alagada tomada por gramíneas invasoras (Figura 6). As ações antrópicas na microbacia do córrego Pipoca reduziram significativamente a vazão no ponto de captação ao longo de 30 anos, conforme pode ser observado nas figuras da área de barramento em 1990 (Figura 6) e em 2022 (Figura 7), no mesmo período de estiagem.

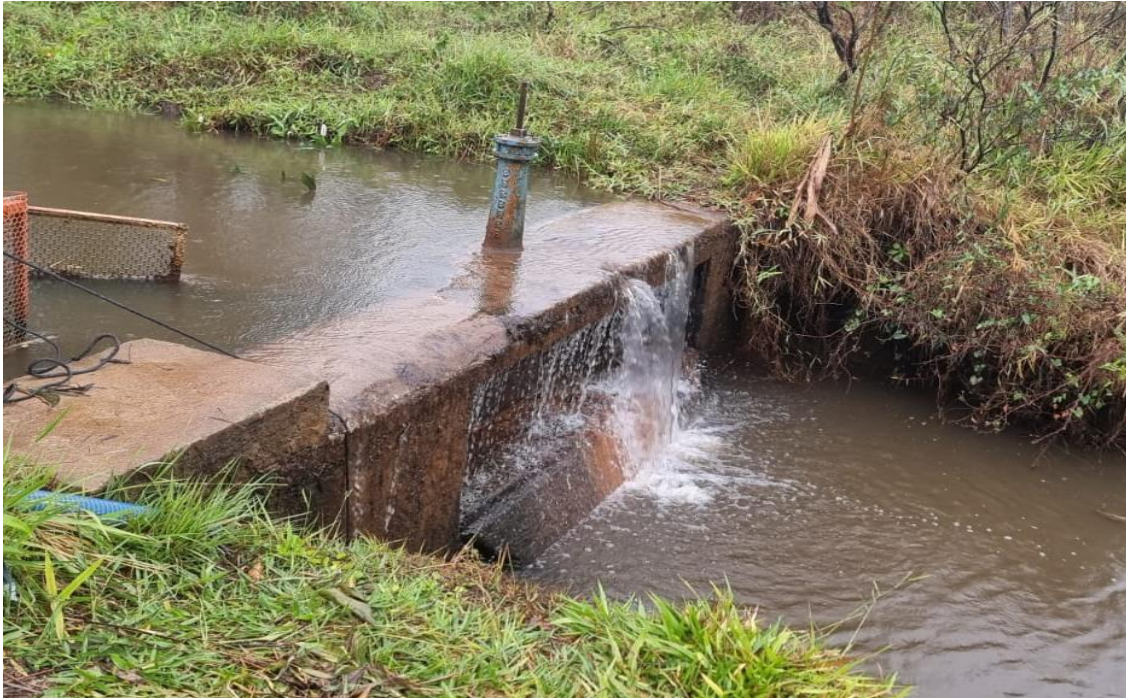
Figura 7. Extravasamento do barramento de captação em 2022, período de estiagem.
