II-162 – QUEBRANDO PARADIGMAS COM A UTILIZAÇÃO DE VENTOSAS EM LINHAS DE RECALQUE DE ESGOTO: ESTUDO DE CASO.

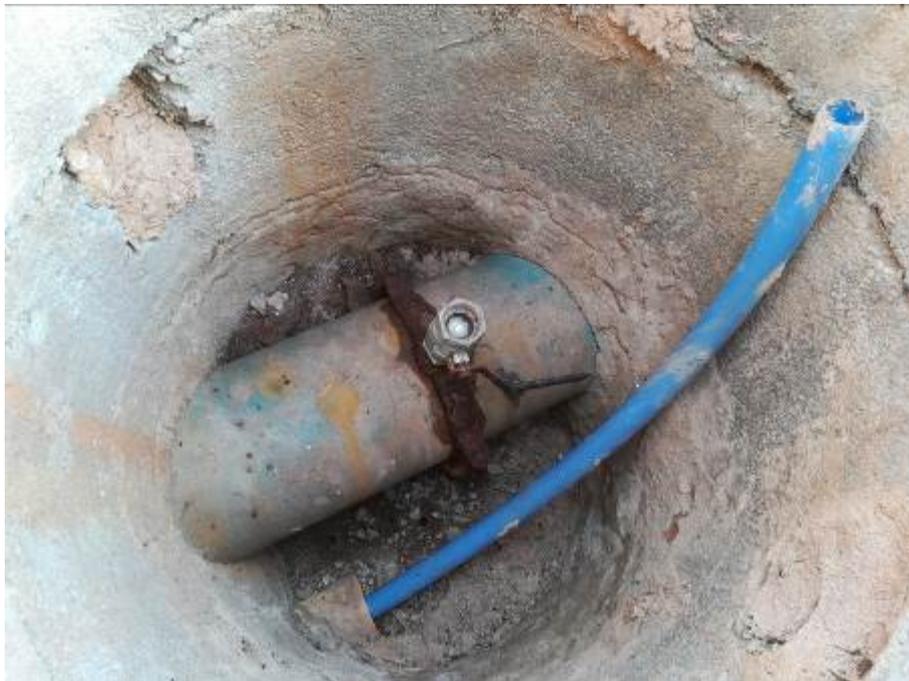
No município de Sarzedo, região metropolitana de Minas Gerais, houve a necessidade de instalação de equipamentos para retirada de ar, tendo em vista a existência de um ponto de inflexão (ponto alto) na linha de recalque. Devido à falta de produtos específicos para esgoto no mercado quando da elaboração do projeto, foi utilizado um registro semiaberto, que necessitava de constante verificação e manutenção (Figura 1).

Figura 1: Registro semi aberto, instalado na ventosa em Sarzedo.

Para solucionar de forma simplificada a formação de ar na linha de recalque da elevatória em Sarzedo fora criado um PV no ponto de inflexão da linha de recalque e instalado um registro. Desse PV parte uma rede de esgoto que direciona o efluente oriundo do registro até a elevatória, para ser novamente recalcado. O registro era programado para ficar aberto parcialmente, possibilitando a passagem da maior parte do efluente recalcado e a expulsão do ar da rede. Assim, eram necessárias visitas recorrentes a esse PV para a verificação do funcionamento do mesmo e se ele se encontrava com a abertura adequada.

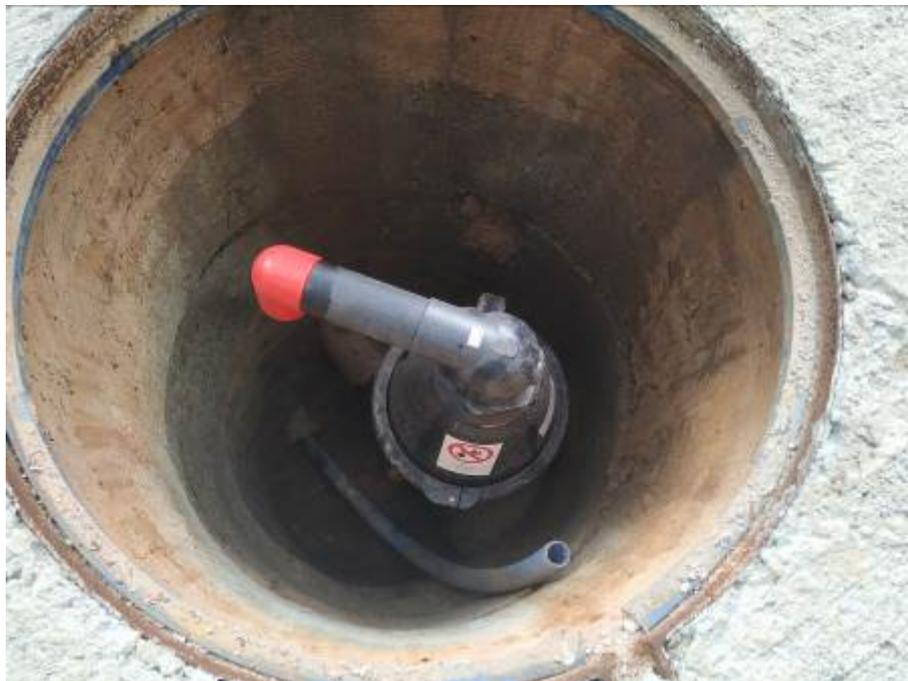
Com o objetivo de se testar uma solução mais adequada à remoção de ar nas linhas de recalque de esgoto, foram prospectadas ventosas específicas para esgoto, sendo encontrado equipamento e instalado no dia 13/11/19, ficando em funcionamento pelo período de 90 dias, ou seja, até o dia 12/02/20 (Figura 2).

Figura 2: Ventosa para esgoto instalada.

Durante o período de monitoramento não houveram ocorrências relativas a problemas no recalque e não foi observado nenhum entupimento da rede, ou seja, a ventosa não comprometeu o funcionamento da elevatória. Além disso, foi monitorado o consumo de energia na elevatória e comparado com períodos semelhantes de

No dia 19/02/2020 foi realizada a abertura da ventosa para verificar os procedimentos para manutenção e limpeza do equipamento. A desmontagem e a abertura da ventosa foram realizadas de maneira simples e com pouco esforço.

No interior da ventosa foi notado um acúmulo muito pequeno de lodo, facilmente removido. Não foram notados sinais de vazamento de esgoto pela saída de ar. Como ponto negativo pode-se destacar a oxidação do TAP ¼” para esvaziamento da ventosa e, portanto, recomenda-se a especificação desta peça em aço inox.
