II-330 – A DBO/DQO COMO AUXÍLIO À OPERAÇÃO DE INTERCEPTORES DE ESGOTO: ESTUDOS DE CASO NO INTERCEPTOR IBIRITÉ

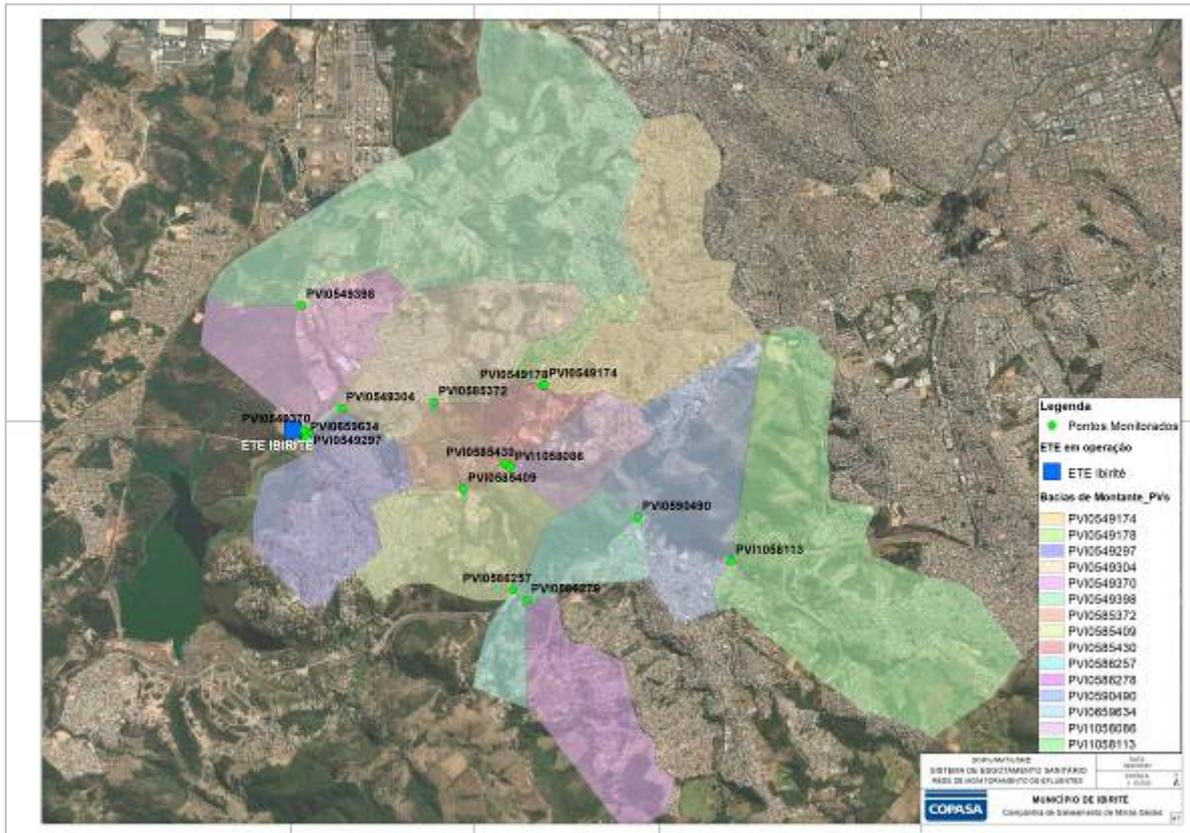
Figura 1: Pontos selecionados no município de Ibitiré.

Para definição dos pontos de atuação é necessário um diagnóstico da bacia, através de uma análise qualitativa de suas características. Para isso é necessária a elaboração de mapas das bacias, realizados através do software Arcview. Com o mapa são definidos, tendo em vista a área de abrangência e o local de implantação dos interceptores, os pontos de coleta de amostras da qualidade do esgoto ao longo dos interceptores. A definição dos pontos leva em consideração diversos fatores como: extensão dos interceptores; facilidade de acesso; proximidade de cursos d'água; profundidade de implantação; existência de terreno natural com tendências a vegetação com raízes profundas; e, sobretudo, a experiência dos responsáveis pela operação. A Figura 1 apresenta os pontos selecionados para coleta de amostras.

Em um primeiro momento foram definidos 15 pontos de coleta, sendo 7 ao longo do interceptor principal e 8 nos interceptores afluentes, de forma a abranger as demais bacias do município. Os locais de coleta priorizaram os fundos de vale e onde os interceptores estavam mais próximos aos cursos d'água, situação em que há possibilidade de intrusão de águas fluviais nas tubulações através de trincas e defeitos em tubulações e poços de visita.

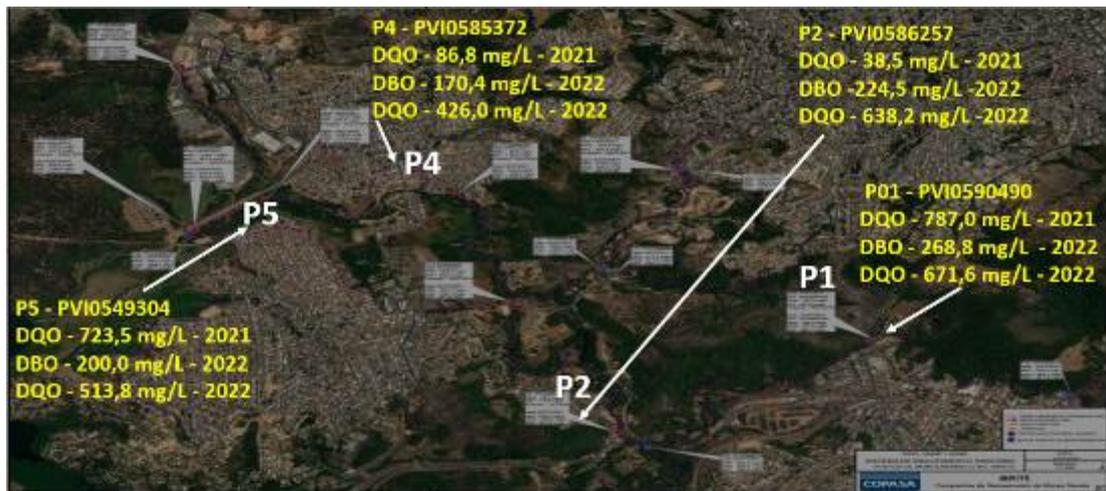
Figura 2: Pontos críticos no sistema de Ibirité, após as coletas em dois períodos distintos.

A Figura 2 a seguir apresenta o mapa da bacia com a localização dos pontos críticos em dois períodos distintos de coleta, no qual pode-se perceber grande probabilidade de ocorrência de infiltração ou intrusão de água nos pontos P2 e P4, com DQO no ano de 2021 na ordem de 38,5 mg/L e 86,8 mg/L, respectivamente.

Após a coleta foram identificados dois trechos críticos em termos de diluição do esgoto e foram realizadas as vistorias pelas equipes operacionais, com a filmagem de alguns trechos, sendo identificadas ligações pluviais em interceptores, rompimentos de tubulações, infiltrações em PVs e entupimentos. Foram também realizados testes de bloqueio dos interceptores, de forma a verificar a estanqueidade de cada trecho.

O município de Ibirité possui uma malha com 52,8 km de interceptores e, com a utilização da análise do esgoto em pontos estratégicos, foi possível reduzir a varredura para apenas 3,6 km, com um enorme ganho de tempo e economia de recursos.

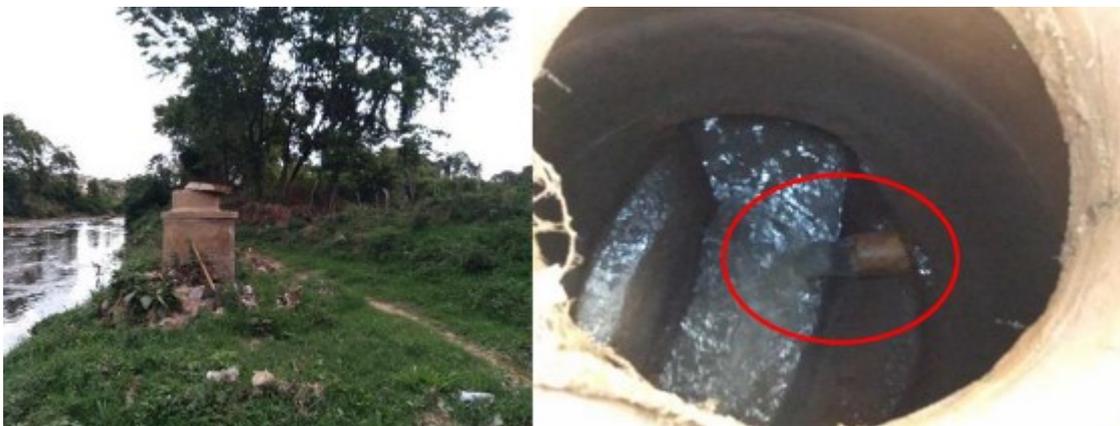
Figura 3: Rede coletora com efluente de nascentes.

Após as coletas e as vistorias direcionadas foram identificadas contribuições de infiltração vindas de redes coletoras (Figura 3), que foram identificadas como tubulações coletando nascentes em terrenos que eram direcionadas para a rede. Além disso, foram recuperados 05 trechos com rompimentos, realizadas proteções de taludes em 03 locais distintos, foram lacrados 09 PVs no leito do córrego e foram desobstruídos 02 trechos do interceptor.

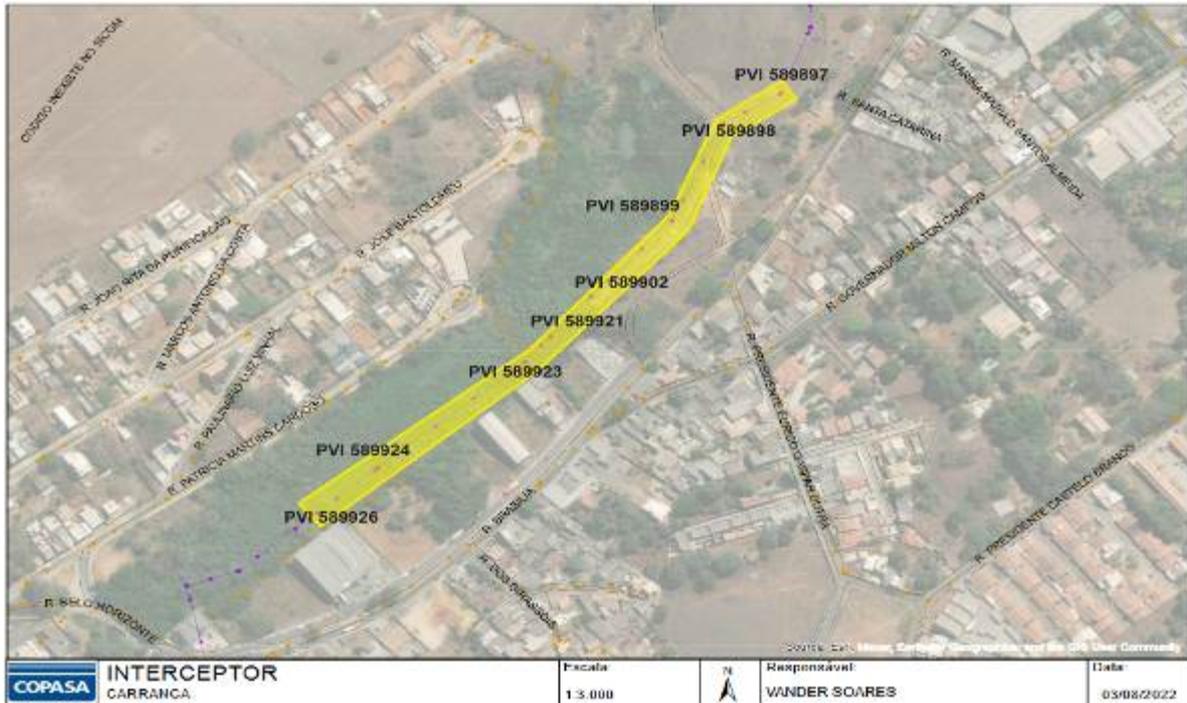
Figura 4: Trecho de interceptor DN 400 vistoriado em São José da Lapa.

A mesma metodologia foi aplicada no município de São José da Lapa, no qual a extensão a ser vistoriada foi reduzida a 500m de interceptor DN 400, que foram filmados e identificados diversos trechos com infiltração, sendo programada, na sequência, a substituição de todo o trecho do interceptor. A Figura 4 apresenta o trecho do interceptor vistoriado em São José da Lapa, após as coletas, e a Figura 5 ilustra os problemas de infiltração encontrados.
