II - 715 DIAGNÓSTICO DO SISTEMA DE COLETA DE ESGOTO SANITÁRIO – ESTUDO DE CASO – CONTAGEM/MG

Sendo assim e sabendo-se que a universalização do esgotamento sanitário é um desafio constante à gestão pública e que fatores como as características de urbanização e ocupação do solo são obstáculos a serem superados, o presente trabalho teve como objetivo geral, analisar a situação atual do Sistema de Coleta de Esgoto no município de Contagem/MG, identificando as principais características e os desafios.

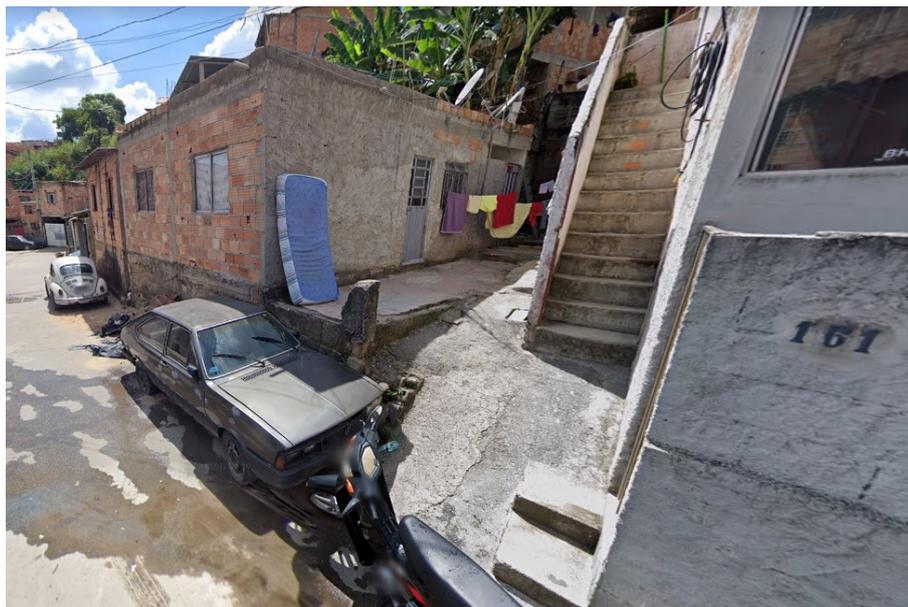
Figura 1: Rua Honduras – Novo Boa Vista – Área de Interesse Social

Neste ponto vale destacar que foram consideradas Áreas de Interesse Social (AIS) aqueles núcleos urbanos estabelecidos sem planejamento, apresentando urbanização complexa, de baixo padrão construtivo e uso inadequado do solo. Já as áreas irregulares são aquelas onde a ocupação foi realizada sobre local não regularizado pela Prefeitura e consequentemente não é possível a implantação de infraestrutura de saneamento até que haja correta regularização ou reassentamento destes imóveis. Em relação as Áreas de Preservação Ambiental (APA), essas são aquelas que se encontram na APA Vargem das Flores, local delimitado à montante, considerado a partir do barramento do reservatório de água da Bacia. Há ainda os condomínios particulares, que são aquelas localizações em que o acesso é restrito e assim como em áreas irregulares não é possível a implantação de infraestrutura de saneamento. As figuras de 01 a 04 apresentam um exemplo de AIS, Área Irregular, APA e Condomínio Particular, respectivamente.

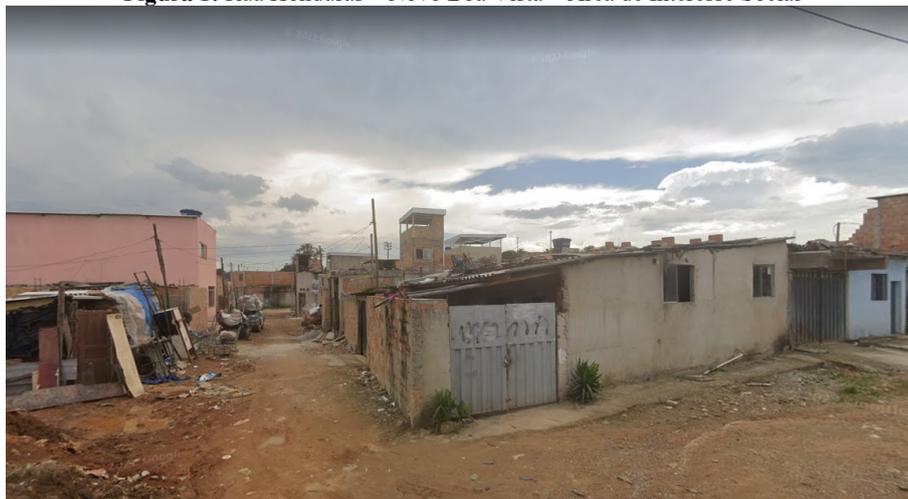
Figura 2: Ocupação Guarani Kaiowa – Área Irregular

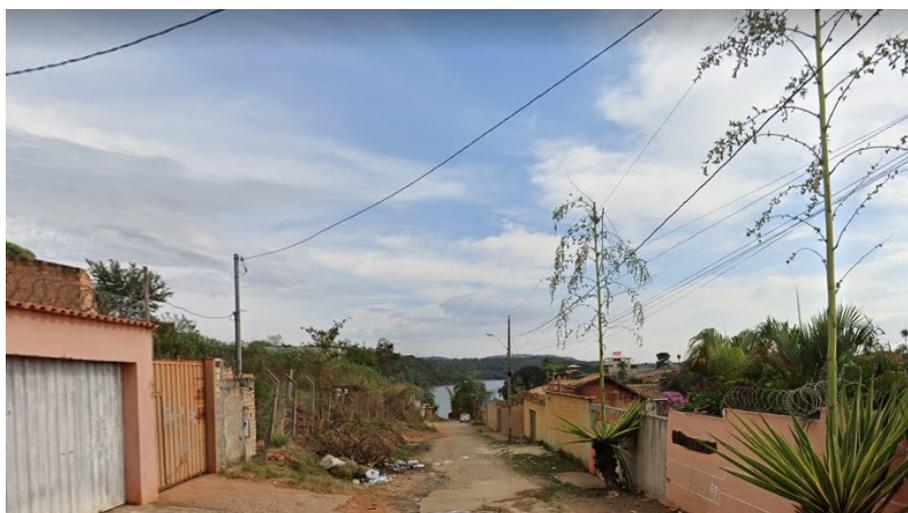
Figura 3: Campo Grande – APA Vargem das Flores

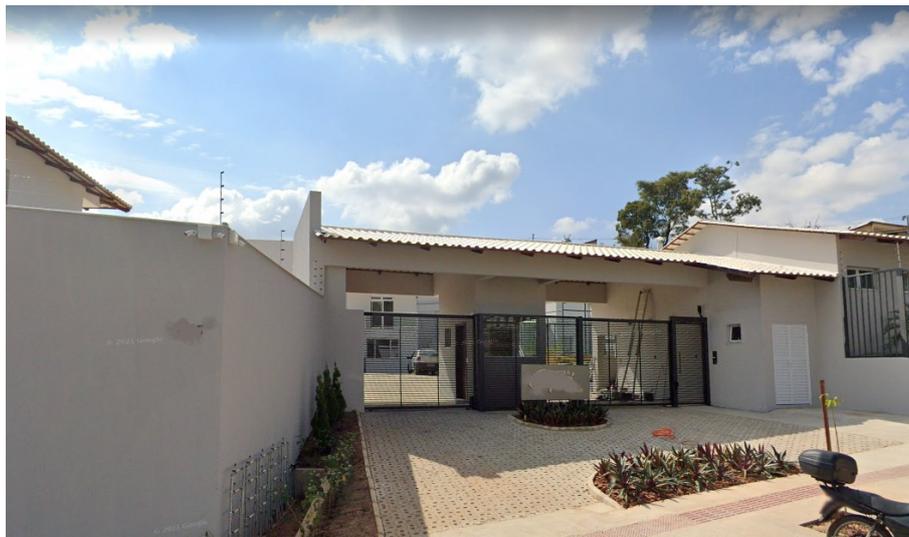
Figura 4: Condomínio Estância do Hibisco – Condomínio Particular

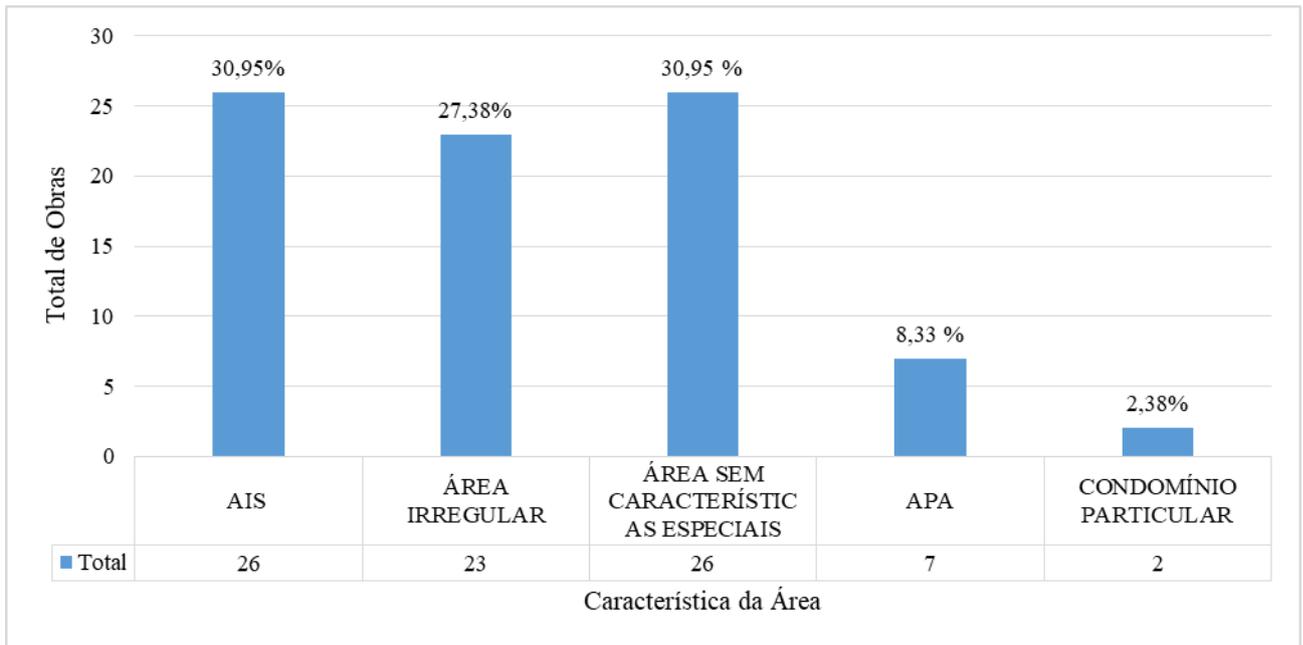
Em relação as características do local percebem-se que cerca de 30,95% dos locais que necessitam de construção de RCE encontram-se em áreas de Interesse Social, 27,38% em áreas irregulares, 8,33% em APA's, 2,38% em Condomínios Particulares e 30,95% em locais sem características especiais (Figura 5).

Figura 5: Total de obras em relação à característica de local de implantação.

Quando analisado tais resultados, percebe-se que os locais caracterizados como AIS, áreas irregulares e áreas sem características especiais representam cerca de 30% das obras cada, ou seja, são resultados significativos quando observados do total de obras. Já quando observado a previsão de metragem de RCE as APA's representam cerca de 70% do total de redes em apenas 7 obras. Diante do exposto, compreende-se que as áreas relacionadas a APA Vargem das Flores necessitam de grandes obras de infraestrutura e consequente ampliação do Sistema de Esgotamento Sanitário, já as demais áreas necessitam de obras menores e pulverizadas no município.

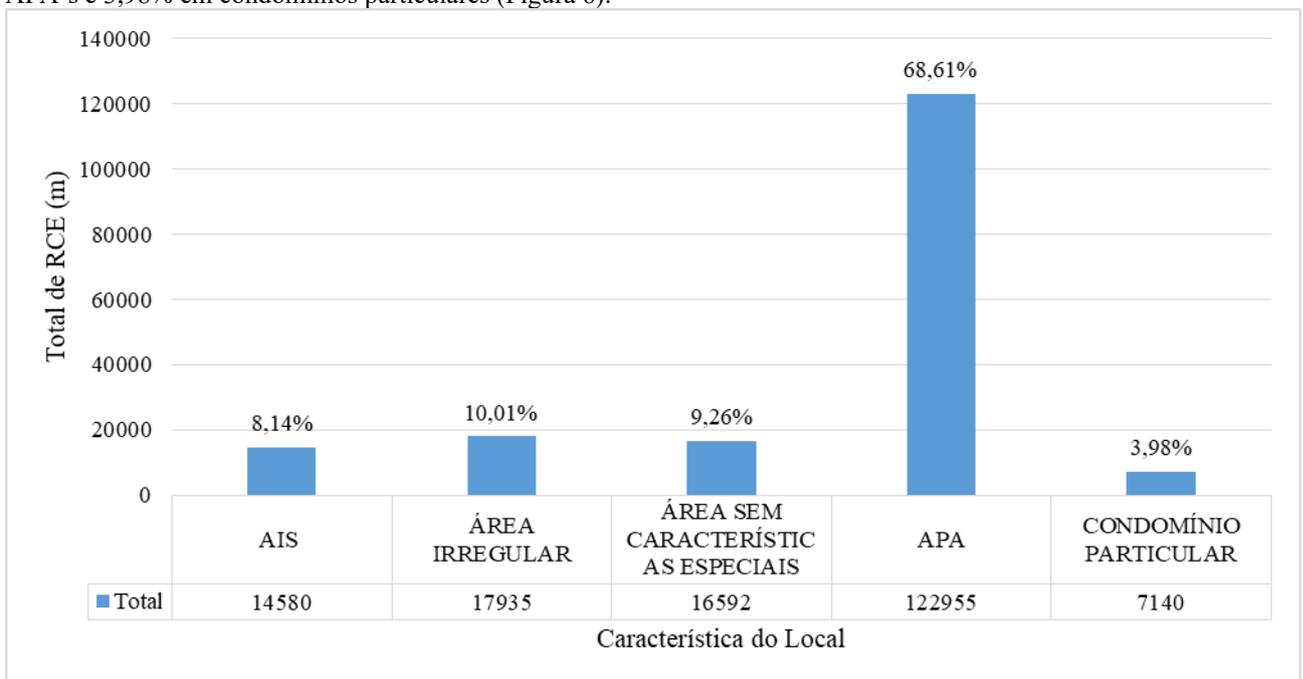
Quando observado este dado na perspectiva de metragem de RCE, 8,14% das redes construídas estão localizadas em AIS, 10,01% em áreas irregulares, 9,26% em locais sem características especiais, 68,61% em APA's e 3,98% em condomínios particulares (Figura 6).

Figura 6: Total de RCE em relação à característica de local de implantação.

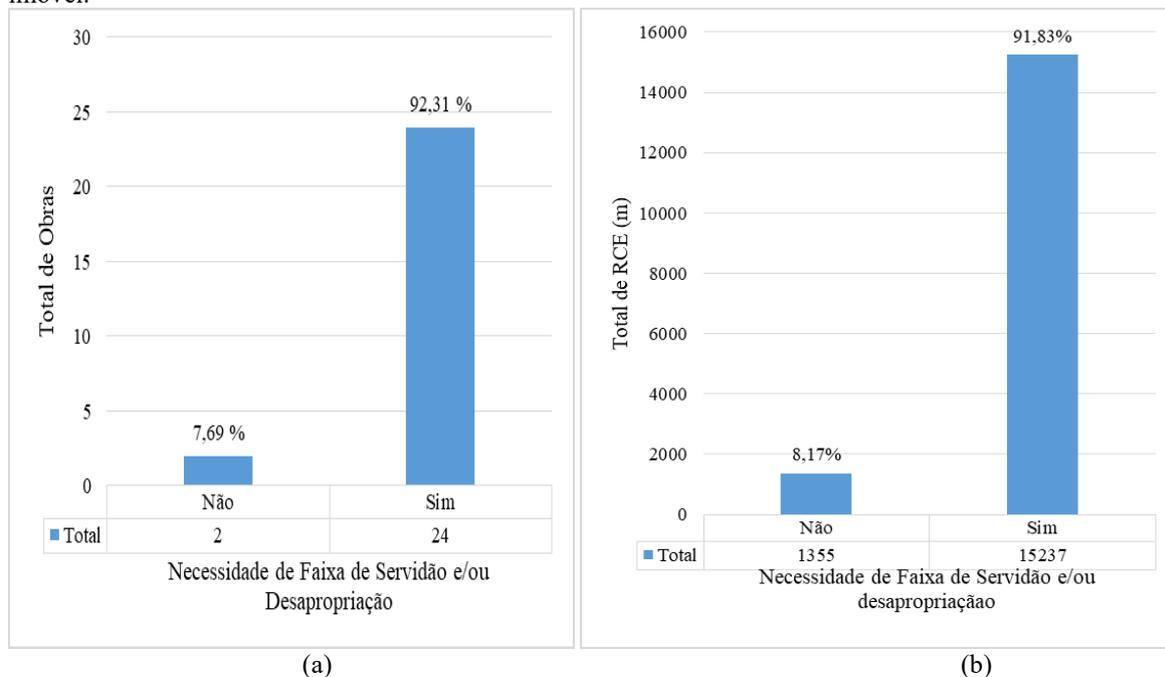
Por fim, em relação as obras em locais sem características especiais, percebe-se que 92,31% dos locais que necessitam de construção de RCE precisam que haja a criação de uma faixa de servidão, ou seja, em 92,31% das obras há a necessidade de passagem de rede em lote de terceiros e a consequente autorização do mesmo (Figura 7 (a)). Quando observado este dado na perspectiva de metragem de RCE, 91,83% das redes construídas necessitarão desta autorização (Figura 7 (b)). Neste ponto destaca-se ainda que se houver alguma edificação no caminhamento desta rede além da criação da faixa será necessária a desapropriação deste imóvel.

Figura 7: (a) Total de obras em relação à necessidade de Faixa de Servidão e/ou desapropriação (b) Total de RCE em relação à necessidade de Faixa de Servidão e/ou desapropriação.
