## VI-194 - ESTUDO COMPARATIVO DE OBRAS COSTEIRAS NA CIDADE DE JABOATÃO DOS GUARARAPES, PERNAMBUCO

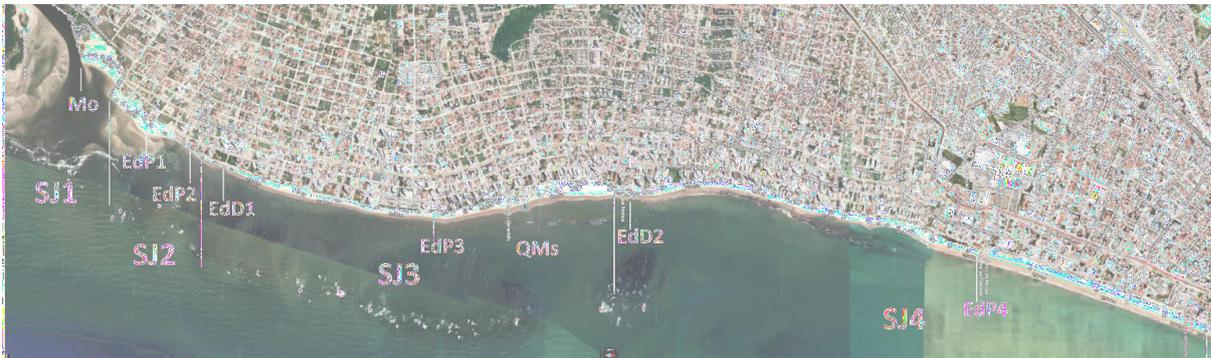
**Figura 2: Setorização das praias por estruturas de proteção costeira (Adaptado do Google Earth, 2023).**

As Figuras 2 e 3, a seguir, representam a identificação e setorização da área de estudo feita com auxílio do programa Google Earth (2023).

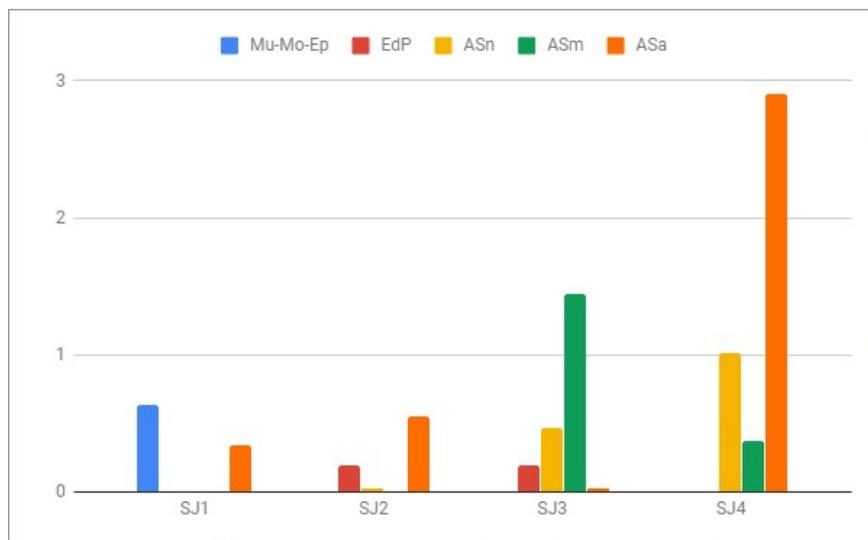
**Figura 3: As estruturas próximas à linha de costa.**

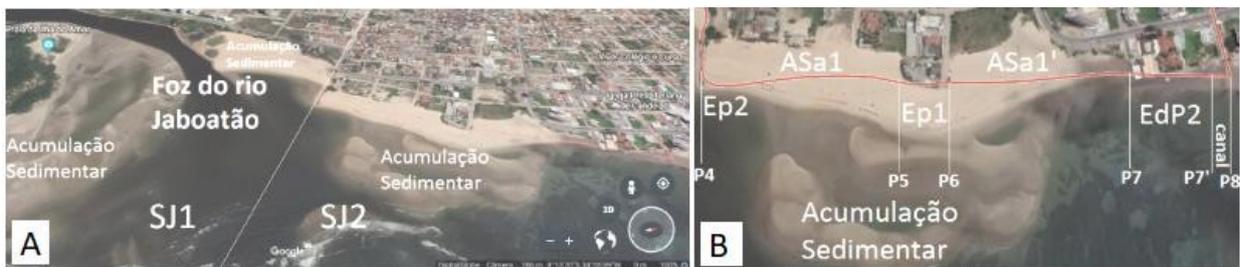
**Figura 3: Setorização da Praia Barra de Jangadas. Em A: Setorização de imagem de satélite mostrando a grande acumulação sedimentar na área de influência da Foz do rio Jaboatão. Em B: Setorização de imagem de satélite do setor SJ2 (GOOGLE EARTH, 2023).**

No setor SJ1, observou-se uma evolução na linha de praia proveniente das obras de proteção em torno da foz, no limite desse setor verifica-se um espigão. No setor SJ2 a construção do estabelecimento Bar Pontal da Barra avançando sobre o estirâncio comportava-se como um espigão, fazendo com que ao sul (até a curva Vieira de Melo) ocorresse uma acumulação mantendo os setores de praias preservados ao passo que ao norte ocorria uma erosão (BORBA, 1999). Depois das obras de engorda houve uma progradação da linha de costa e o bar atualmente vai até o limite da linha de costa (Figura 3A). No entanto verifica-se que entre a curva da Av. Vieira de Melo e as imediações com divisa da praia de Candeias as construções avançam até o limite da linha de costa, evidenciando a necessidade de novas obras de proteção costeira (Figura 3 B).

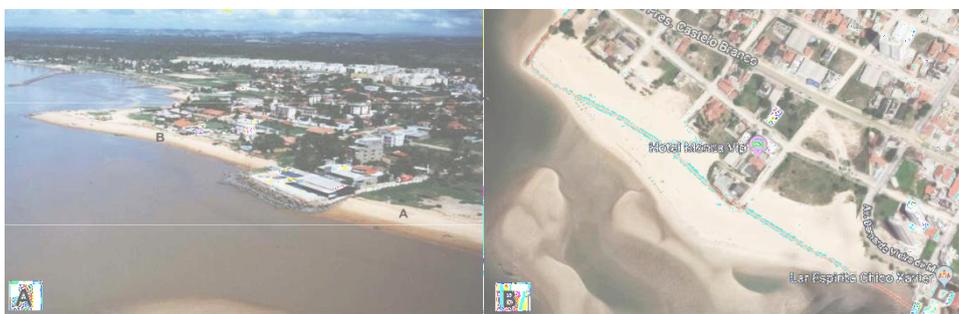
**Figura 5:** Em A: Vista aérea do estuário de Barra das Jangadas, observou-se o impacto provocado pela construção inadequada de um restaurante avançando sobre o estirâncio, reduzindo o aporte de sedimentos a sul do mesmo e conseqüente recuo da linha de costa. Fonte: Borba (1999). Em B: Imagens de satélite mostrando a mesma área que em virtude do aumento de acumulação sedimentar deixou de se comportar como espigão. Fonte: Google Earth (2023).

De acordo com relato de Borba (1999) na lateral norte da estrutura, EdP1, os setores de praia apresentavam-se relativamente preservados. Ao observar a evolução das imagens (Figura 4) verifica-se que na verdade tal estrutura ao ocupar o estirâncio passou a se comportar como um espigão (Figura 5), o que explica a preservação dos setores de praia neste local, ou seja, correspondia a uma acumulação sedimentar à barlamar. Ao passo que na lateral sul ocorria erosão a sotamar. EdP1 perdeu o efeito de espigão e por estar no limite da linha de costa funciona como um enrocamento, onde de acordo com a Tabela 2, apresenta 69 metros.

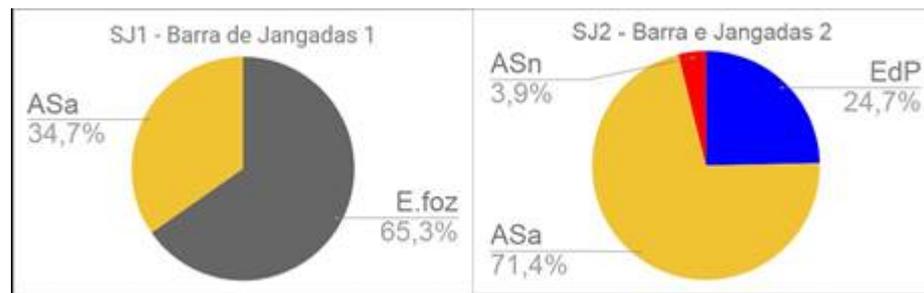
**Figura 6: Gráficos dos setores SJ1 e SJ2, representando o ambiente praiial próximo à linha de costa.**

Barra de Jangada é a praia que sofre maior influência da foz do rio Jaboatão, sendo beneficiada pelas estruturas instaladas nestas imediações (E.foz), no entanto construções particulares (EdP) prejudicam a dinâmica sedimentar e a paisagem da praia (Figura 6).

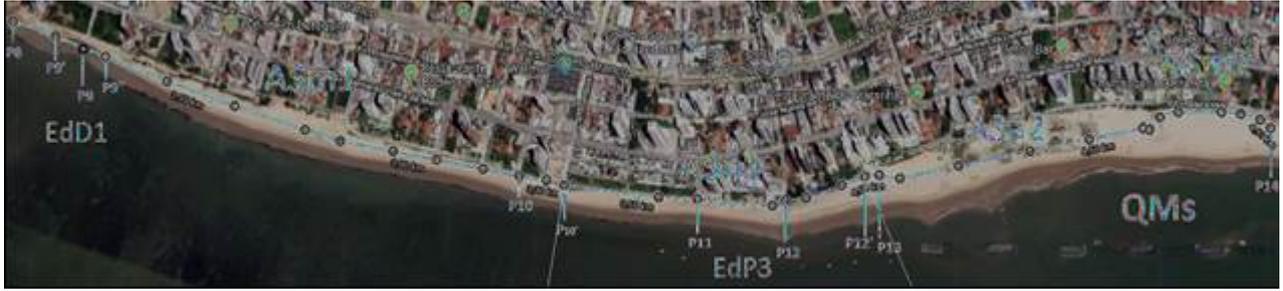
**Figura 7: Setorização de imagem de satélite do setor SJ3 (Google Earth, 2023).**

Nas imediações da divisa entre Barra de Jangada e Candeias (P7) até a Rua Manuel Menelau (P12), verifica-se uma grande alteração da morfologia do litoral que de acordo com Borba (1999) corresponde ao trecho de maior convexidade da linha de costa, marcada por grande número de edificações no pós-praia que para se proteger das ondas construíram muros e rampas de contenção. Tais estruturais ainda são verificadas, sobretudo entre o trecho P11 e P12. Observa-se que até o edifício Acauã, início do calçadão, as construções avançam até a linha de costa. Este primeiro trecho evidencia a consequência dos erros técnicos citados por Carvalho et al (2017). Entre a Travessa Candelária (P8) e o Ed. Cauã (P12') as propriedades estendem-se até a linha de costa, não havendo ambiente praiial recuperado, isto decorre do histórico de erosão associado a complexa dinâmica sedimentar e aos erros do projeto de engorda de 2013 apontados por Carvalho et al (2017). O trecho de melhor estado de preservação da praia, considerando a acumulação sedimentar entre a linha de costa e as propriedades particulares e públicas, corresponde a instalação de quebra-mares (Figura 7).

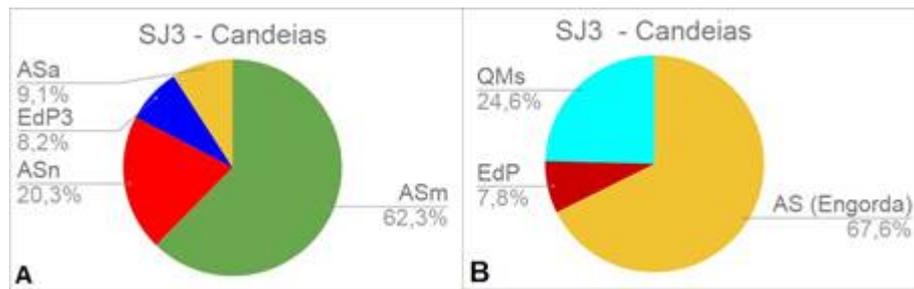
Figura 8: Estruturas costeiras em Candeias. Em A: Ambiente Praia até a L.C. Em B: Estruturas de proteção.

Candeias apresentou trechos variados de acumulação sedimentar até a linha de costa (Figura 8 A). Entre o Edifício Estúdio Flora e o Edifício Acauã as propriedades avançavam até a linha de costa. O trecho que apresentou maior acumulação sedimentar estava associado à quebra-mares. Considerando as áreas de acumulação sedimentar correspondentes a obra de alimentação praiar (engorda de 2013) pode-se identificar três tipos estruturais em candeias: Enrocamentos e muros (7,8%); Quebra-Mares (24,6%); e Engorda (67,6%) (Figura 8 B).

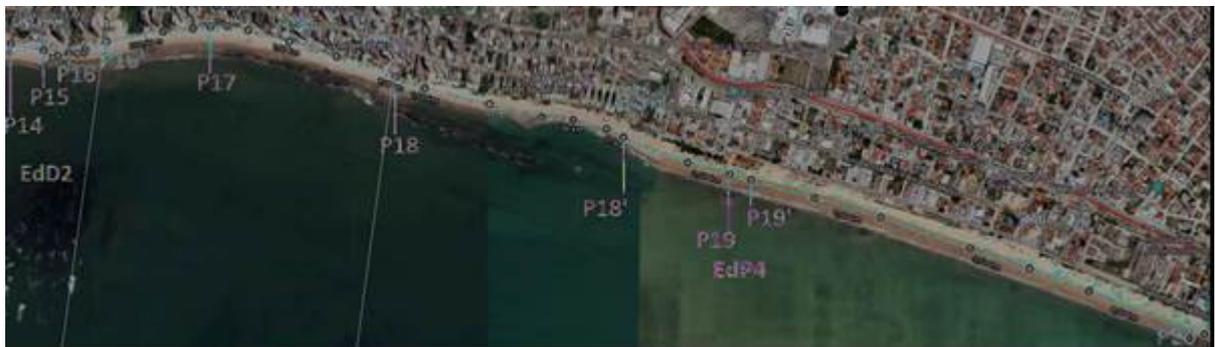
Figura 9: Setorização de imagem de satélite do setor SJ4 (Google Earth, 2023)

Entre o Sesc (P15) e o Hotel Golden Beach (P18), este último situado entre os recifes emersos (P17 e P18'), encontra-se o trecho de 1,42 km da praia de Piedade cujas edificações se aproximam da linha de costa. Esse trecho também evidencia as falhas do projeto de engorda de 2013. A partir da Av. Beira Mar (P18') estende-se 2,09 km de acumulação sedimentar alta até a divisa de Jabotão dos Guararapes e Recife (Figura 9).

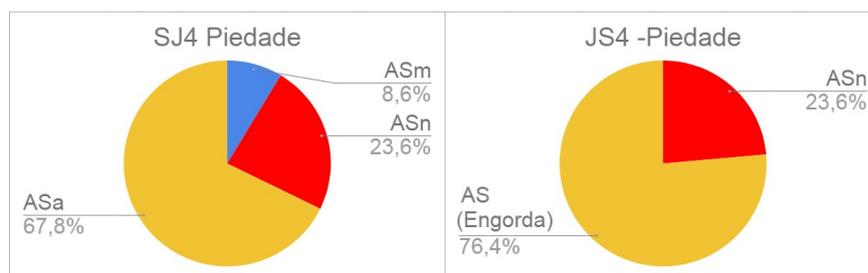
**Figura 10 - Ambiente Praial até a L.C. e Estruturas de proteção.**

Para as praias de Candeias e Piedades assumiu-se que os trechos que apresentaram acumulação sedimentar sem estruturas fixas, ou seja, ASb, ASm e ASa correspondem ao benefício da alimentação praial realizada pela obra de engorda de 2013, ao passo que trechos cuja propriedade estende-se até a linha de praia (ASn e EdP) representam evidências pontos de ineficiência da obra de engorda. A única obra presente em Piedade é a Alimentação praial (Figura 10).

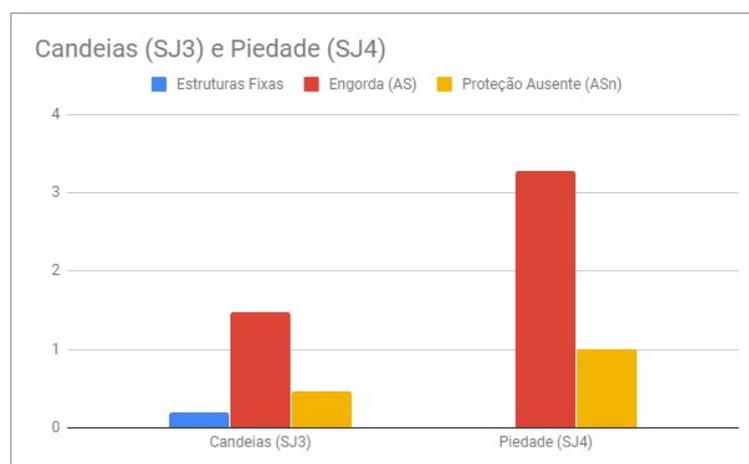
Figura 11: Proteção costeira das praias de Piedade e Candeias.

Constatou-se que Piedade é a praia mais beneficiada por obras de engenharia do litoral de Jaboatão, isso decorre das obras de engorda em 2013, cujos erros de execução recaíram em consequências mais severas à praia de Candeias. Já que esta apresenta maior complexidade morfodinâmica, sobretudo pela influência da foz do Rio Jaboatão. Em relação a funcionalidade das estruturas observadas no ambiente praial, ao agrupar as estruturas fixas observa-se que a praia de Candeias além de ser menos beneficiada pela obra de engorda atualmente apresenta mais estruturas fixas do que por alimentação praial. A Figura 11 a seguir representa a relação entre as praias de Piedade e Candeias.

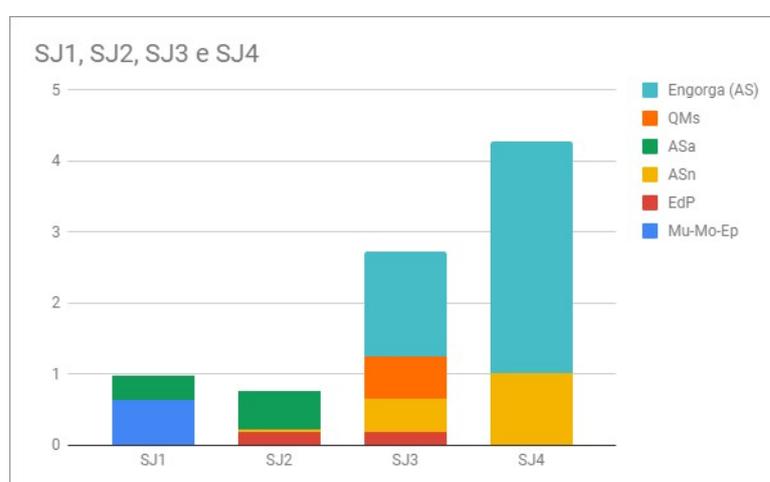
Figura 12: Obras costeiras das praias de Jaboatão dos Guararapes.

Após análise de cada trecho em relação ao seu histórico fez-se análise comparativa das obras costeiras considerando cada setor e após todas as considerações expostas até agora pode-se fazer uma análise comparativa entre as praias, como mostra a Figura 12. Para análise comparativa das praias de Jaboatão por obras de proteção instaladas levou-se em conta que a engorda de 2013 beneficiou apenas as praias de Candeias e Piedades, portanto para estes trechos foi assumido que:

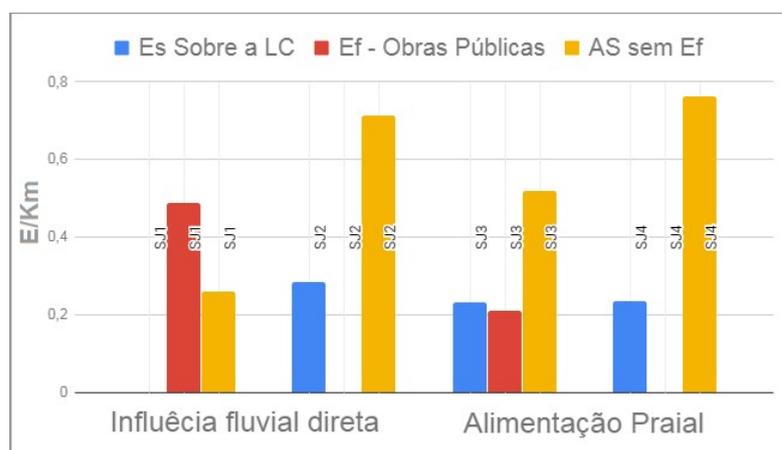
**Figura 13: Cenário atual das estruturas instaladas próximo a linha de costa das praias de Jaboatão dos Guararapes.**

É importante destacar que a situação das praias são um reflexo da sua morfodinâmica, em que fatores naturais e antrópicos modificam positivamente ou negativamente o balanço sedimentar do ambiente praial (BORBA, 1999). No litoral da área de estudo verifica-se que a medida que se aproximam do limite sul (divisa entre as praias de Barra de Jangada e Paiva), os setores apresentam maior influência fluvial, em função da foz do Rio Jaboatão e das obras do tipo molhe e espigão instaladas em 2004. Ao passo que ao norte os setores foram mais influenciados por obras de engenharia do tipo alimentação praial, sobretudo pela grande obra de engorda realizada pela prefeitura em 2013 (Figura 13).

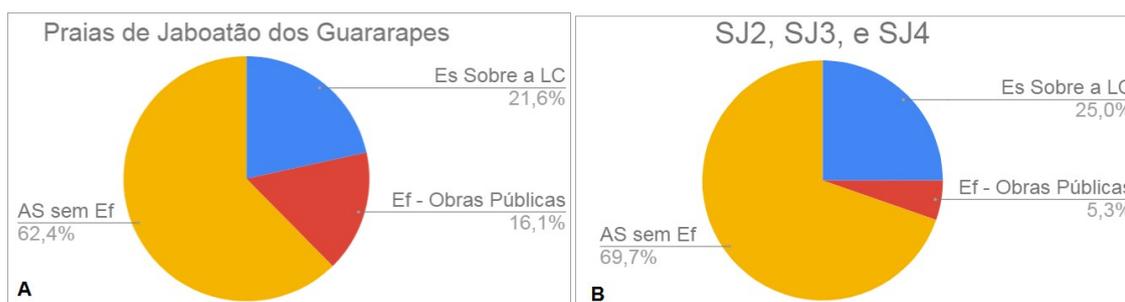
**Figura 14: Cenário do litoral de Jaboatão em função das instalações próximas à linha de costa.**

Como último resultado obtido neste trabalho mensurou-se as obras costeiras presentes no litoral de Jaboatão em função das estruturas instaladas próximas a linha de costa (Figura 14).
