**XI 438 - ANÁLISE DO USO DE UNIÕES DE FERRO FUNDIDO EM REPAROS DE VAZAMENTOS EM RAMAIS DE ÁGUA COMO ALTERNATIVA PARA REDUÇÃO DE PERDAS DE ÁGUA E OTIMIZAÇÃO DOS SERVIÇOS DE MANUTENÇÃO, EM JOINVILLE, SC.**

**RESUMO**

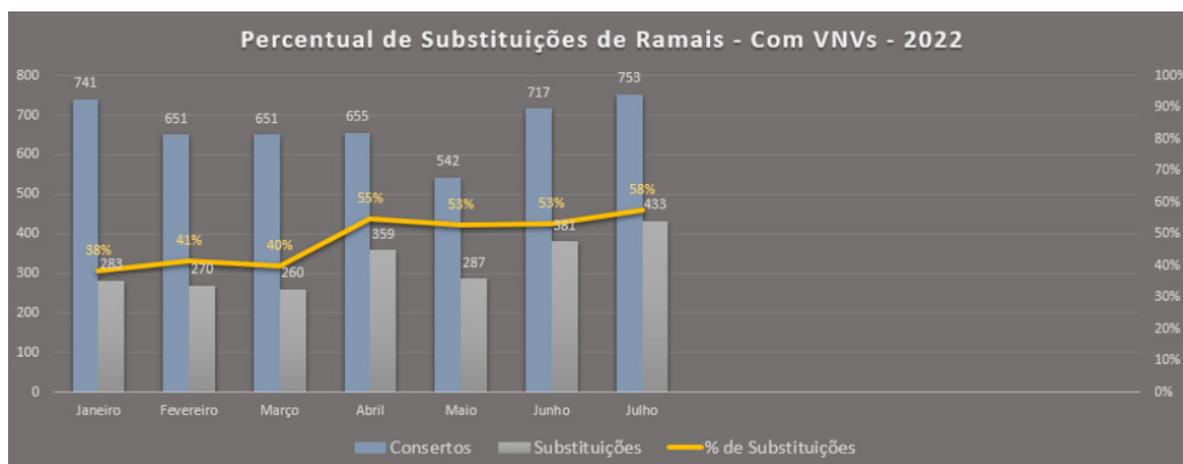
**Gráfico 01** – Serviços de Manutenção no Sistema de Abastecimento de Água (redes e ramais) executados mensalmente: Fonte GMS CAJ, 2022

As Ordens de Serviços utilizadas como base para o estudo representam hoje (média de 2022) cerca de 46,45 % das Ordens de Serviços (1.054 serviços/mês, conforme Gráfico 01), sendo que os outros 53,55% (1.215 serviços/mês) representam os de Vazamentos de caivete, totalizando um total de **2.268 vazamentos/mês**

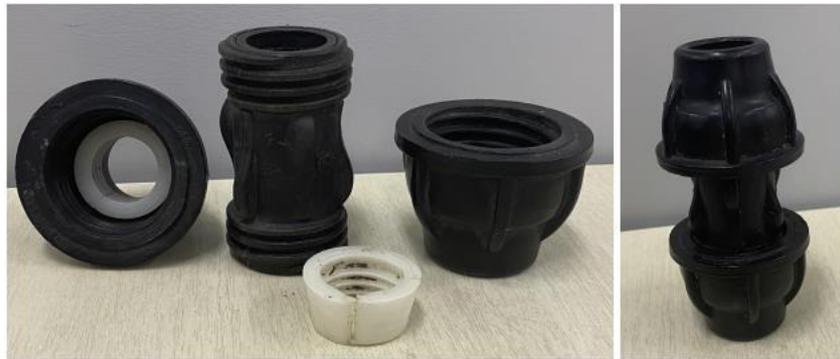
**Figura 1** – União de Dupla Compressão PEAD

Para a avaliação do impacto técnico e financeiro com a aplicação das 900 peças Uniões de Ferro Fundido, fornecidas pela Empresa Tupy, foi realizada uma Prova de Conceito (PoC) que durante no período de 13/09/2021 a 30/11/2021, após treinamento das Equipes de Manutenção, utilizaram as peças fornecidas ao invés das União de Dupla Compressão em PEAD.

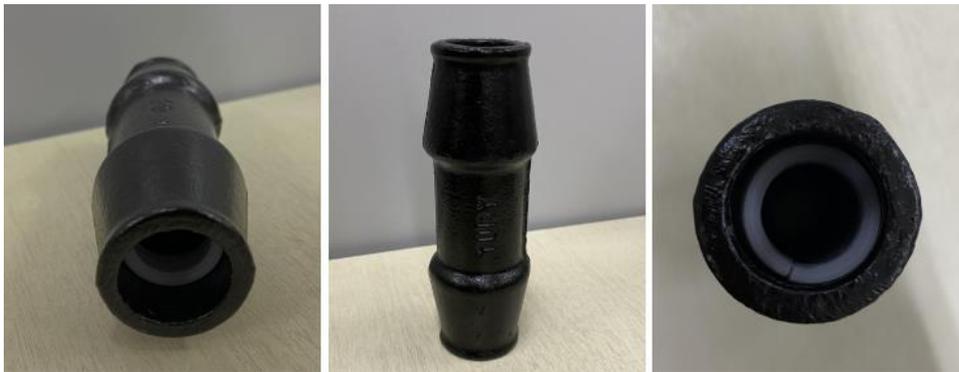
**Figura 2** – União de Ferro Fundido

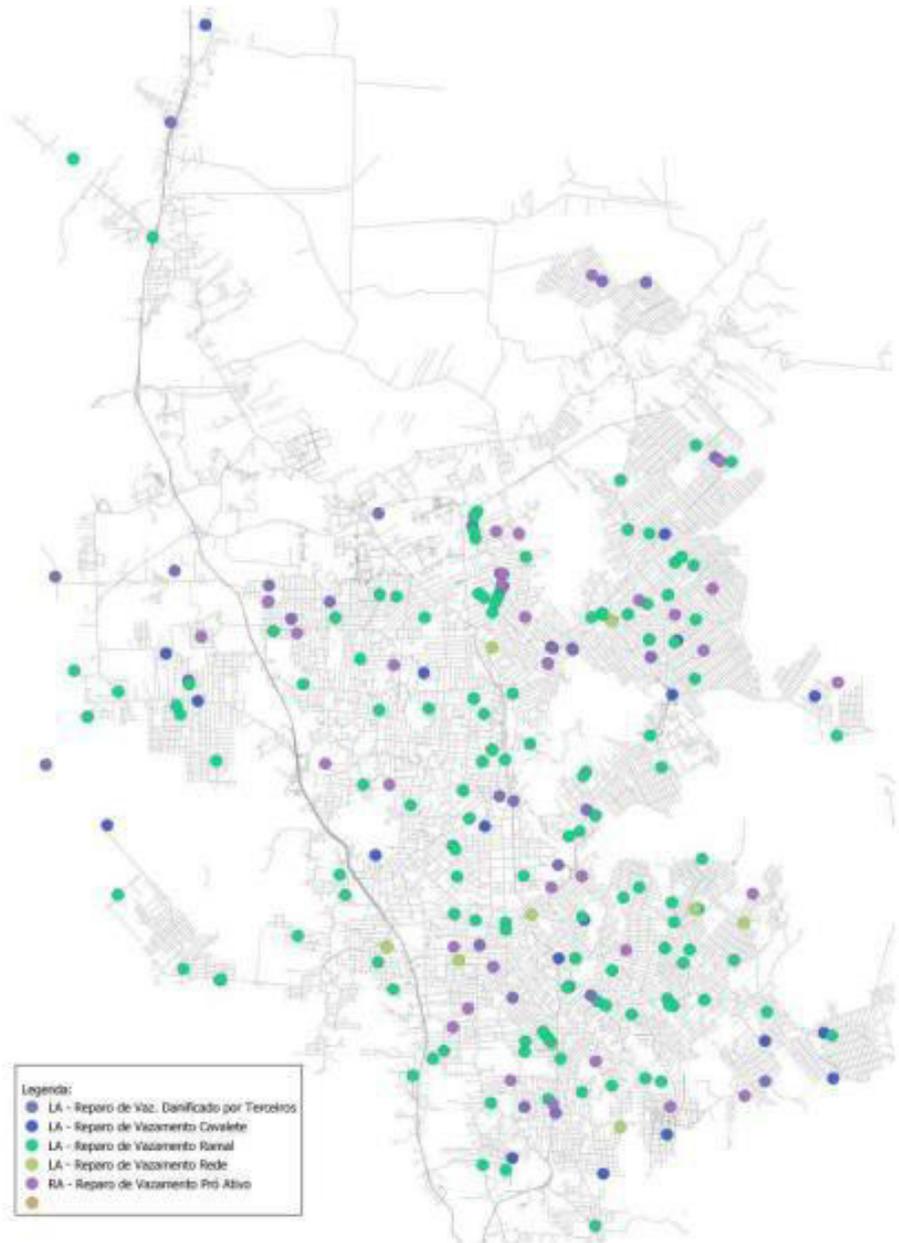
**Figura 3** – Mapa do Sistema de Água de Joinville com a localização das peças de Ferro Fundido utilizadas.

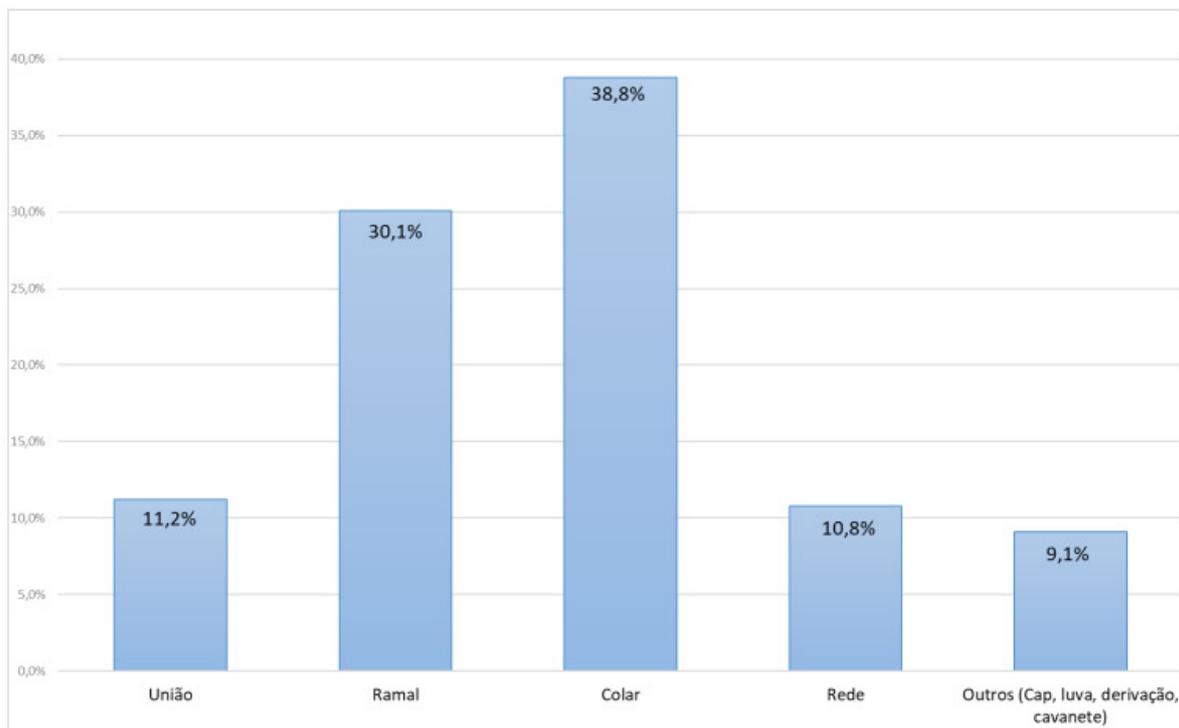
O resultado da análise das 7.859 Ordens de Serviços, filtradas e tratadas das 20.634 Ordens de Serviços analisadas, pois foram excluídas as O.S.s inconclusivas (Ramal Novo, Sem Identificação e Falha de Procedimento, que somam 12.775 OS (61,9%), é estratificado no gráfico a seguir:

**Gráfico 4 – Resultado do Estudo das Ordens de Serviços de Reparo/manutenção do SAA de Joinville**

Outro ponto importante diagnosticado no estudo é que a peça com maior incidência de problemas é o Colar de Tomada, com mais de 38%. Como o estudo não levou em consideração o método e a mão de obra utilizados durante o reparo, pode-se evoluir o estudo para verificar a causa do rompimento e dos vazamentos nessa peça.

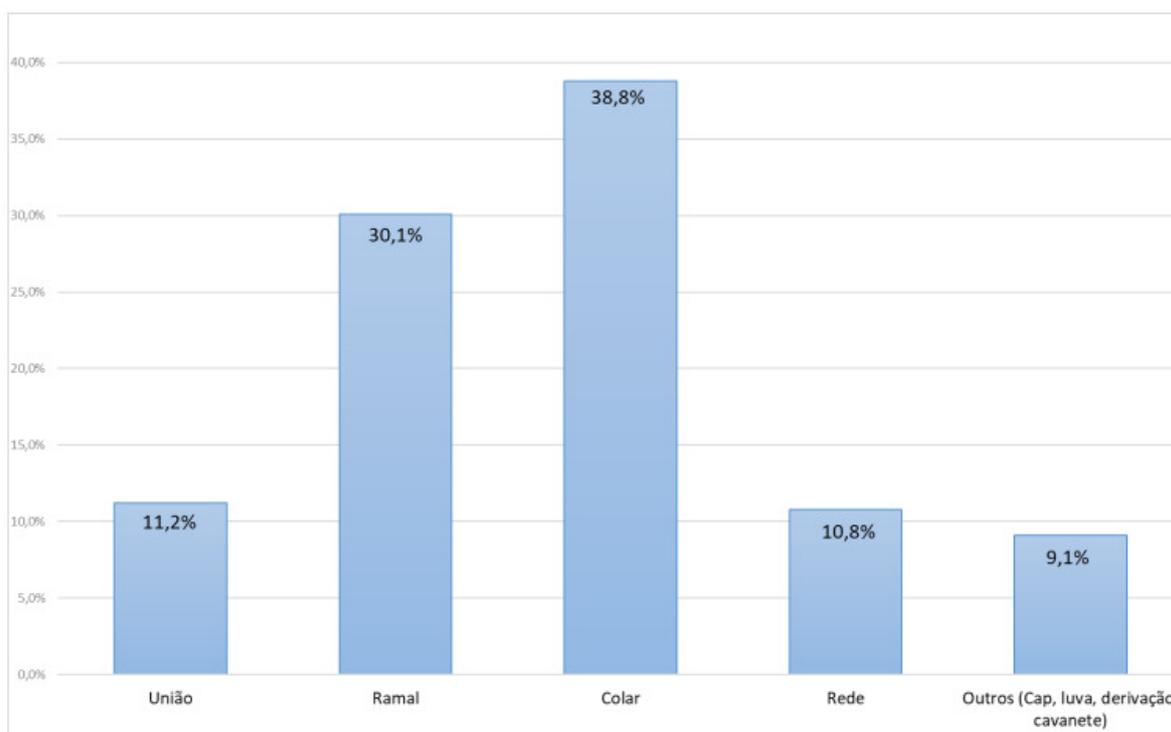
**Gráfico 4** – Resultado do Estudo das Ordens de Serviços de Reparo/manutenção do SAA de Joinville

Para o estudo financeiro levou-se em consideração que em média são executados **133 vazamentos em união de dupla compressão por mês**, gerando um ônus de R\$ 1.487.512,21/ano, (um reparo em uma união já é um resserviço, pois não deveria existir essa peça, considerando que o ramal ideal não tem emendas), sendo que desse valor, R 479,52/mês (0,39%) é correspondente às peças utilizadas, onde geralmente são utilizadas duas uniões por reparo.
